## Pihtiputaan rakennuskulttuurin täydennysinventointilomake – Kohdekortti 001 Keski-Suomen museo 2007

**Kohde:** Heinäjoen vanha maantiesilta

PIHTIPUTAAN TÄYDENNUSINVENTOINNIN TARKASTELTU ALUE 10.8.-10.10.2008

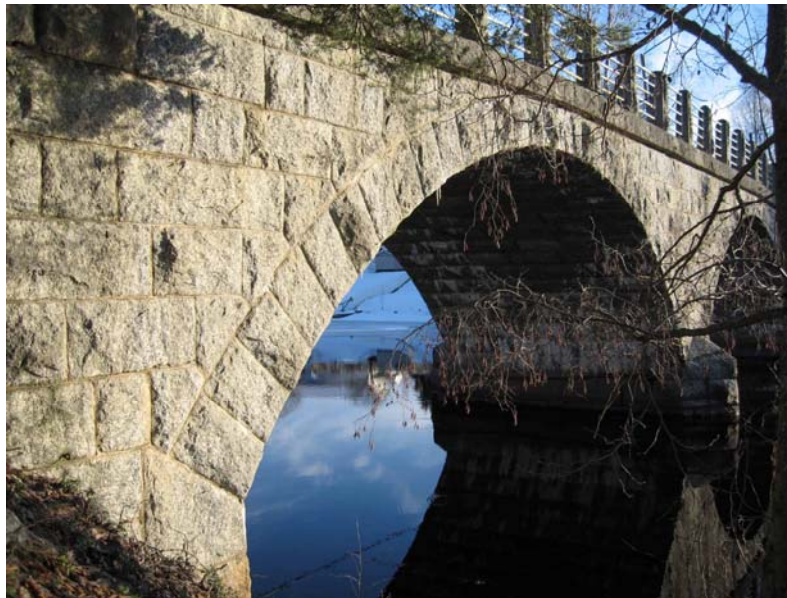
**Kirkonkylän keskustan viereisen virran ylittävä näyttävä kaksiaukkoinen kivisilta vuodelta 1924. Hyväkuntoinen kapea silta on jatkuvasti paikallisliikenteen käytössä. Silta on hyväksytty museosillaksi v. 1982. Sen ympärille muodostuu miellyttävä ympäristö, mitä viereiset rakennukset ja Putaanvirran rantamaisemat korostavat.**

Rakennustöitä tehtiin vuosina 1922-24. Ensin ajettiin korkeahkot pengerrykset ja louhittiin kivet Luomalanrannalta Vaaksiankalliosta (1923). Pengertäminen oli hankalaa, koska joen rannat ovat vesiperäistä liejukkoo. Täytemaata ja mukulakiviä ajettiin eri puolilta kirkonkylää, mistä vain löydettiin. Kivien lohkomista johtivat Virolahdelta kotoisin olleet kivimiehet, joista muistetaan Keskitalossa majoilleet Jallu Tavas, Taneli Riihelä ja Hasuniminen mieshenkilö. Mukana oli myös paikallisia kivipuolen ammattilaisia: Syrjälän Varikset (Hermasson), Ville Kinnunen, Matti Haikonen, Jussi ja Antti Anttila sekä eräs Lyytinen - niminen mies. He olivat saaneet kirvesmiesopin vanhemmiltaan, jotka tekivät kivijalkoja sekä navetoita. Raakalohkonnassa käytettiin kiviruutia, jota oli louhoksella runsaasti. Ruutipanos peitettiin peitettiin (täkättiin) maalla. Jatkossa lohkottiin sitten kiiloilla

Varsinaisesti sillan rakensi Graniitti Oy urakalla. Vastaavia mestareita Louhisto ja Mansikka-nimiset miehet. Keskiarkun pohjan valaminen vaikeaa: yön aikana kuoppa aina täyttyi vedellä ja se oli yhä uudestaan pumpattava tyhjäksi. Siltatyömaalle oli pakko hankkia sukeltaja. Hän oli pihtiputaalaisia. (vanha inv.)

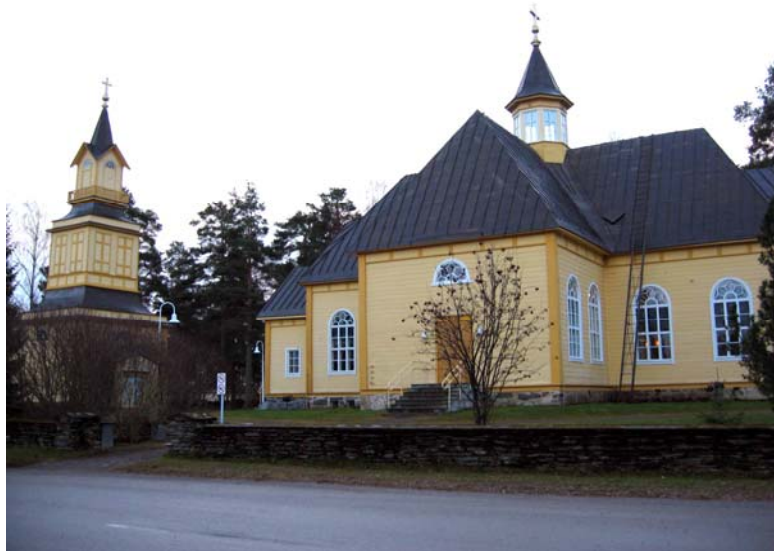
**Kohde:** Pihtiputaan kirkko, tapuli ja hautausmaan alue

**Historiallisesti erittäin merkittävä ja keskeisellä paikalla sijaitseva Pihtiputaan kirkko vuodelta 1783 ja viereinen kellotapuli vuodelta 1813. Pohjakaavaltaan ristikirkko, keskellä kahdeksankulmainen kattolyhty. Hautausmaa ja kirkon edustan ympäristö ovat maisemallisesti kirkonkylälle tärkeitä.**

Pihtiputaan kirkko oli alkuperäisessä asussaan aumakattoinen ja paanuilla katettu. Seinähirret oli vuorattu pystylaudoin.

- matala ja ränsistynyt kivijalka korotettiin
- kirkon ja tapulin katot päällystettiin päreellä
- katto sai erityiset pikkupäädät, pienet matalat taitteet
- paanutettu viirin tanko eli käpy korvattiin kahdeksankulmaisella lanterniinilla eli kattolyhdyllä
- ulkoseinien karkea pystylaudointu vaihdettiin höylätyksi vaakalaudoitukseksi
- kirkon ikkunoita suurennettiin
- sisätiloihin rakennettiin lehterit

Kirkko on valmistunut vuonna 1783, ja sitä on uusittu perusteellisemmin vuosina 1874, 1949 ja 1992. Alun perin hyvin askeettinen kirkonrakentaja Simo Jylhän rakentama hirsikirkko on saanut myöhempien muutoksien ansiosta lisää arvokkuutta ja näyttävyyttä mm. kattolyhdystä eli lanterniinistä, isommista ikkunoista, lehtereistä ja uusista eteisistä. Nykyinen ulkonäkö on peräisin pääosin vuoden 1874 muutoksista, mihin tyyliin myös viimeisin vuonna 1992 valmistunut restaurointi pyrki palauttamaan kirkkoa. Saumattu peltikatto on vuodelta 1925 ja kattomuoto persoonallinen kahdelta sivuiltaan jyrkkä aumakatto ja länsi- ja itäpäädyn osalta päästä viistetty harjakatto. Seinäjulkisivut ovat yksinkertaiset, ainoastaan räystäään alapuolella kulkee koristelista. Vaakaponttivuoraus on maalattu vuoden 1927 malliin vaaleankeltaiseksi ja listat tummankeltaisiksi. Ikkunat, joita on uusittu viime vuosisadalla, on maalattu valkeiksi. Ne ovat 12-ruutuiset ja yläosaltaan puolipyöreällä ruudutuksella koristeellisesti tehty. Sokkelin pinnassa on liuskekiveä. Sisäpuolelta kirkkosali on vaaleansinisävyinen ja sen tyyli on peräisin vuoden 1949 ja 1992 uudistuksista.

Kirkko on ulkonäöltään yksinkertaisen tyylikäs. Sitä ei ole pilattu muutoksilla, joita kirkon toiminnallisuuden vuoksi on tehty. Kahdeksankulmaisen lyhtytornin eli lanterniinien päältä laskeutuva peltikatto on keskeinen osa kirkon julkisivua. Tumma, jyrkkä katto, joka symmetrisenä ja sopusuhtaisena sopii ristikirkon vaakavuorattuihin seiniin. Kookkaat ikkunat hallitsevat seinäpintoja kirkon ristinmuotoisen pohjakaavan sakaroiden sivuseinillä. Itä- ja länsipäätyihin vuonna 1992 tehdyt harjakattoiset eteistilat ovat varsin hillitty ja tarpeellinen muutos ja ne istuvat mainiosti rakennusmassaan. (lausunto kirkonseudusta)

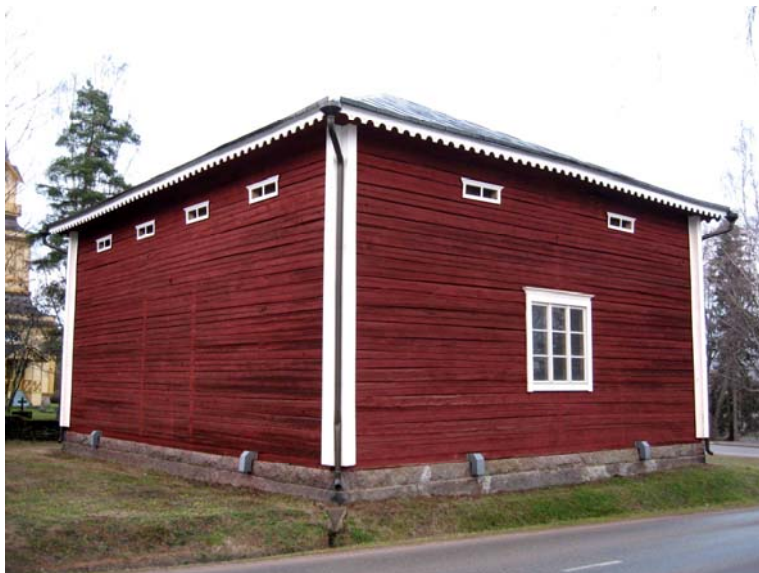
**Kohde:** Museo - ent. viljamakasiini

**Lyhyt kuvaus:** **Kirkon naapurissa sijaitseva 1800-luvun jälkipuoliskolta oleva viljamakasiini, joka toimii nykyisin museona. Komea hirsipintainen järeistä hirsistä tehty rakennus on yksi kirkonkylän perinteisen katukuvan luoja ja maamerkki.**

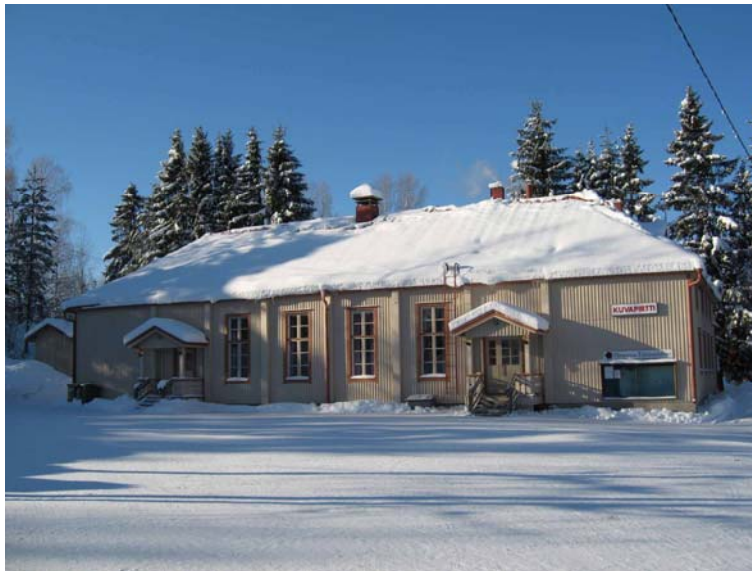
**Kohde:** Pihtiputaan työväentalo

**Lyhyt kuvaus:** **Pystyrimavuorattu L-mallinen kookas vuonna 1932 valmistunut työväentalorakennus. Aumakattoinen hyvin alkuperäisen tyylinsä säilyttänyt tyypillinen 1930-luvun työväentalo sijaitsee merkittävällä paikalla kirkon lähellä.**

Talossa on punaiseksi maalattu saumattu peltikatto ja vaalea pystyrimavuoraus sekä alkuperäiset korkeat ikkunat ja pienempiä muita ikkunoita. Muutoksia rakennus on kokenut jonkin verran vuosien varrella, näkyvimpänä 1990-luvulla rakennetut kuistit etupuolella. Talossa toimi aikoinaan elokuvateatteri ja myöhemmin mm. bingoaika, se on edelleen työväenyhdistyksen käytössä. Työväentalo näkyy moneen eri suuntaan johtuen sijainnistaan Kirkkotien ja Keskustien risteyksessä. Rakennuksen olemassaolo ja sen etufasadin muodostama reuna tai kiintopiste on hyvin tärkeä kirkkoympäristölle. (lausunto kirkonseudusta)

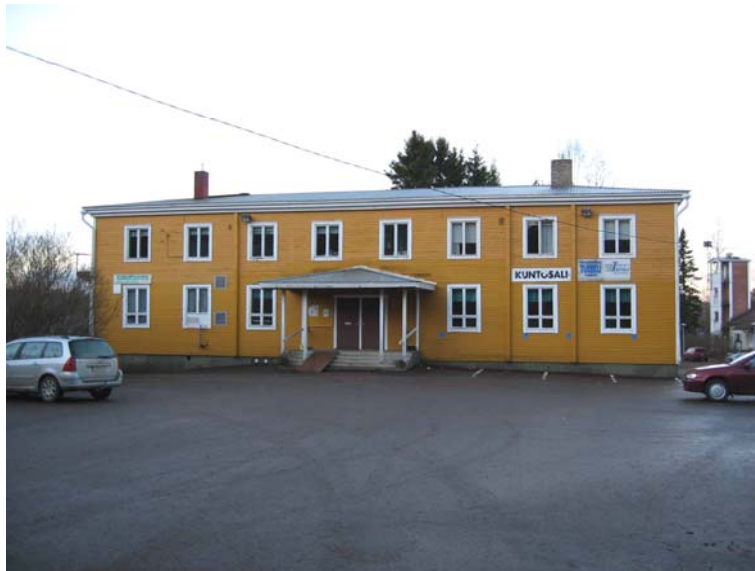
**Kohde:** Jukola - vanha suojeluskuntatalo

**Lyhyt kuvaus:** **Kirkon lähistöllä sijaitseva vanha nuorisoseuran ja suojeluskunnan talo alun perin vuodelta 1923, vuonna 1939 se siirrettiin nykyiselle paikalleen ja sitä laajennettiin. Kookas hirsinen loivasti aumakattoinen rakennus on kokenut muutoksia mm. ikkunoihin ja sisätiloihin.**

nykyisin urheiluseura Tuiskun käytössä. Vaakaponttivuorattu keltaiseksi maalattu loivasti aumakattoinen rakennus on kokenut hiukan muutoksia, mutta säilyttänyt piirteensä etenkin omanlaista ilmettä rakennukselle antavien lukuisten ikkunoiden ansiosta, joita on uusittu. Katto on tehty ajalleen tyyppillisesti matalana aumakattona, katteena oleva aaltopelti tosin rikkoo rakennuksen perinteistä ilmettä. (lausunto kirkonseudusta)

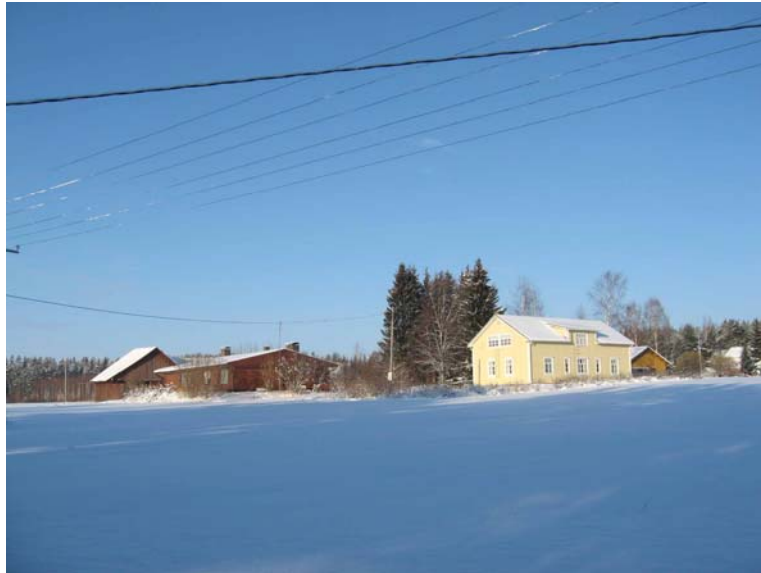
**Kohde:** Hovi

**Lyhyt kuvaus:** **Peltojen keskellä kirkonkylän läheisyydessä sijaitseva yksi isoista vanhoista tiloista. Sen päärakennus on 1900-luvun alkupuolella rakennettu ja on tyhjänä, viereen on rakennettu uudempi päärakennus 1970-luvulla. Pihapiirissä navetta, kellari, liiteri ja varastorakennukset. Rannassa vanha komea riihirakennus 1900-luvun vaihteesta.**

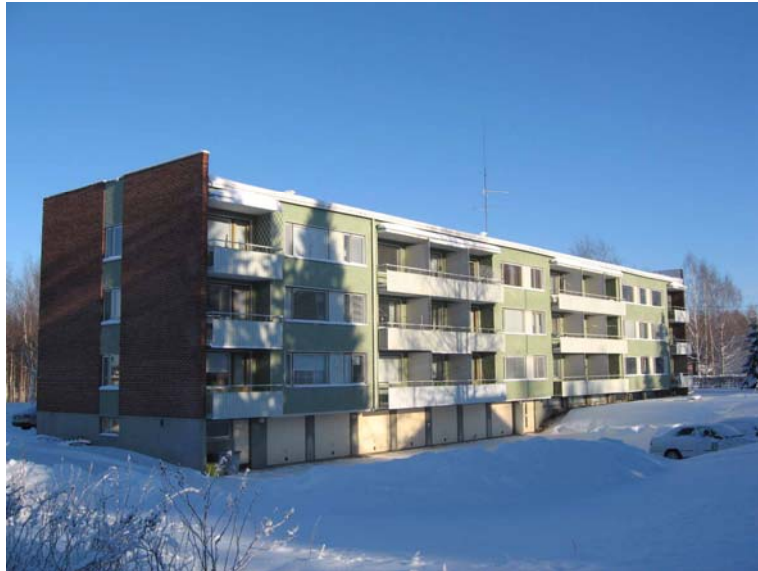
**Kohde:** Kerrostalo Pihtilinna

**Lyhyt kuvaus:** Asematien varrella sijaitseva vuonna 1971 valmistunut Pihtiputaalla harvinainen kerrostalo. Kolmikerroksinen rapattu ja sivuiltaan tiilipinnalla oleva tyypillinen aikakautensa kerrostalo, joka sijaitsee tärkeällä paikalla rajaamassa kirkon seutua pohjoisreunalta ja on muodostunut osaksi sitä.

Paikallisesti harvinainen ja ainoa mainitsemisen arvoinen 1970-luvun kerrostalo, joka on ajalta ennen elementtikerrostalo-villitystä. Maisemallisesti merkittäväällä paikalla, osa kirkon ympäristöä.

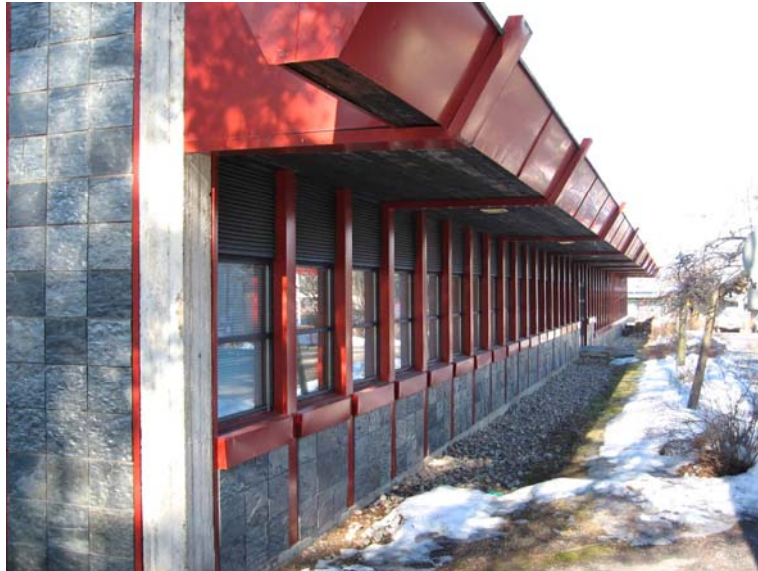
**Kohde:** Kunnantalo ja kirjasto

**Lyhyt kuvaus:** Vuonna 1977 valmistunut arkkitehtitoimisto Kaj Michaelin suunnittelema kunnantalo- ja kirjastokokonaisuus, joka on julkisivuiltaan persoonallinen erityisesti raskaan liuskekivijulkisivun ansiosta. Sitä on rytmitetty vertikaalisin punaisin teräspalkein ja persoonalliset pitkät räystäät korostavat moderneja muotoja. Sisätilojen aikakauden mm. vihreät ja keltaiset värisävyt ja konstailematon tyyli luovat erityisen tunnelman.

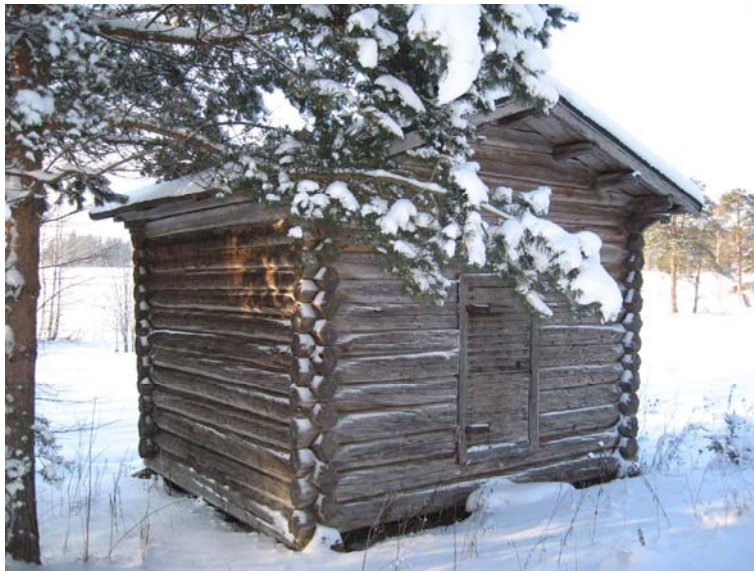
**Kohde:** Mäkelä

**Lyhyt kuvaus:** **Alvajärveen viettävällä pellolla sijaitseva korkeamallinen eloaitta vuodelta 1787. Pihapiirissä päärakennus 1950-60-luvulta, navetta/liiterirakennus, pitkä puukatos-osa ja sauna sekä aittarivi solalla.**

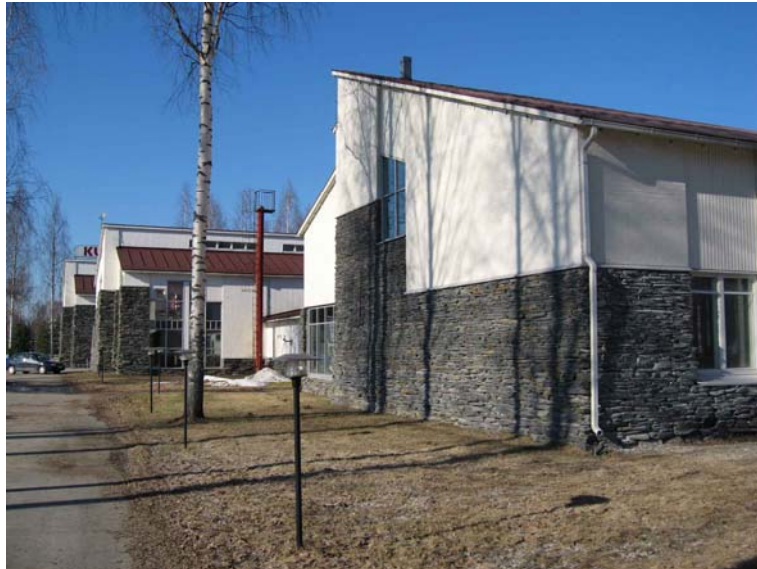
**Alue:** Putaanportti - liikekeskus

**Lyhyt kuvaus:** 1990-luvulla rakennettu 4-tien varrella oleva liikekeskus, jonka tienpuoleisen julkisivun muodostaa viisi samannäköistä ja tyyppistä rakennusta monen sadan metrin matkalla. Lautaverhous suojaa seinien yläosaa ja alaosat on tehty paikallisesta liuskekivistä.

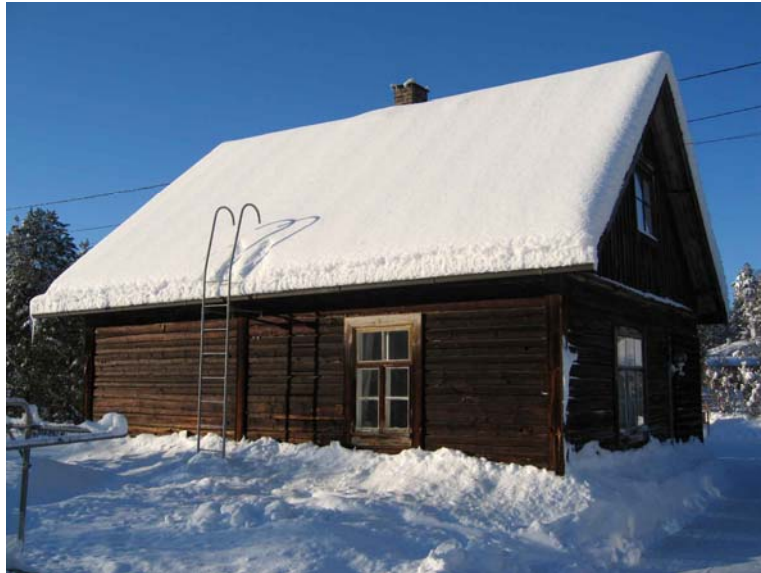
**Kohde:** Ritola

**Lyhyt kuvaus:** **Kirkonkylän keskellä yllättävän hyvin alkuperäisessä asussa säilynyt 1900-luvun alun maalaamaton hirsirakennus. Pihapiirissä myös vanha saunarakennus ja pieni navetta, ne ovat myös maalaamattomia ja hirsipintaisia.**

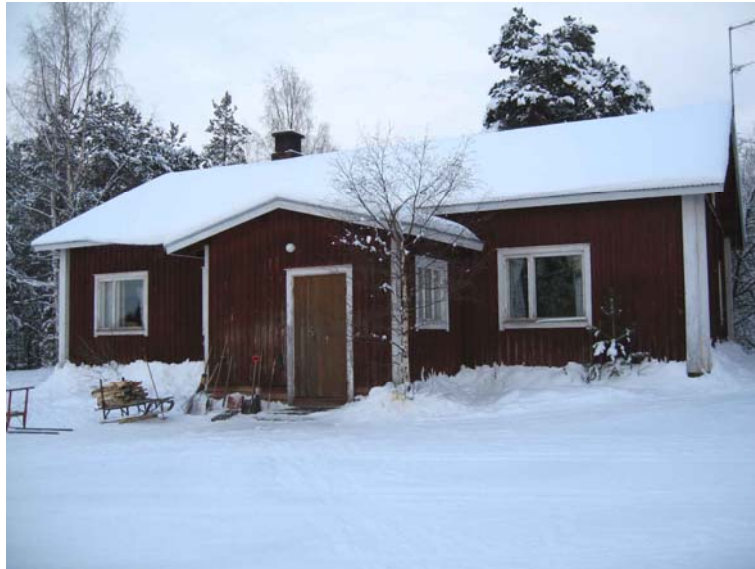
**Kohde:** Niskala

**Lyhyt kuvaus:** **1700-luvulta oleva sulkanurkkainen maalattu eloaitta, jossa pidetään edelleen viljaa. Pihassa myös vanha pystyrimavuorattu hirsinen päärakennus, johon tehty muutoksia, pihapiirissä vielä mm. navetta ja useita uudempia rakennuksia.**

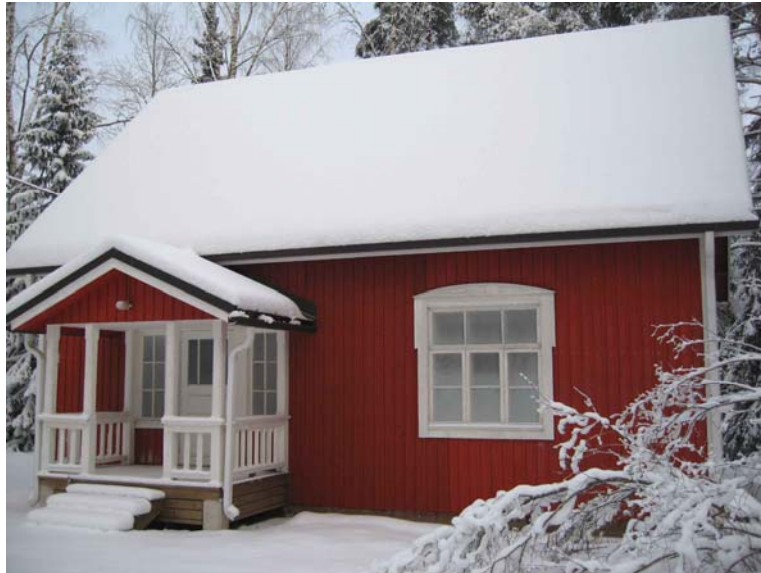
**Kohde:** 1900-luvun alun talo

**Lyhyt kuvaus:** Variskylälle tyypillinen 1,5-kerroksinen 1900-luvun alkupuolen asuinrakennus, joka nykyisin kesäkäytössä. Sijaitsee aivan 4-tien vieressä, piha avautuu länteen päin.
