PIHTIPUTAAN ELÄMÄJÄRVEN, LIITONJOEN, RÖNNYN JA SAANIN ALUEET

Rakennusinventointiraportti

KESKI-SUOMEN
MUSEO

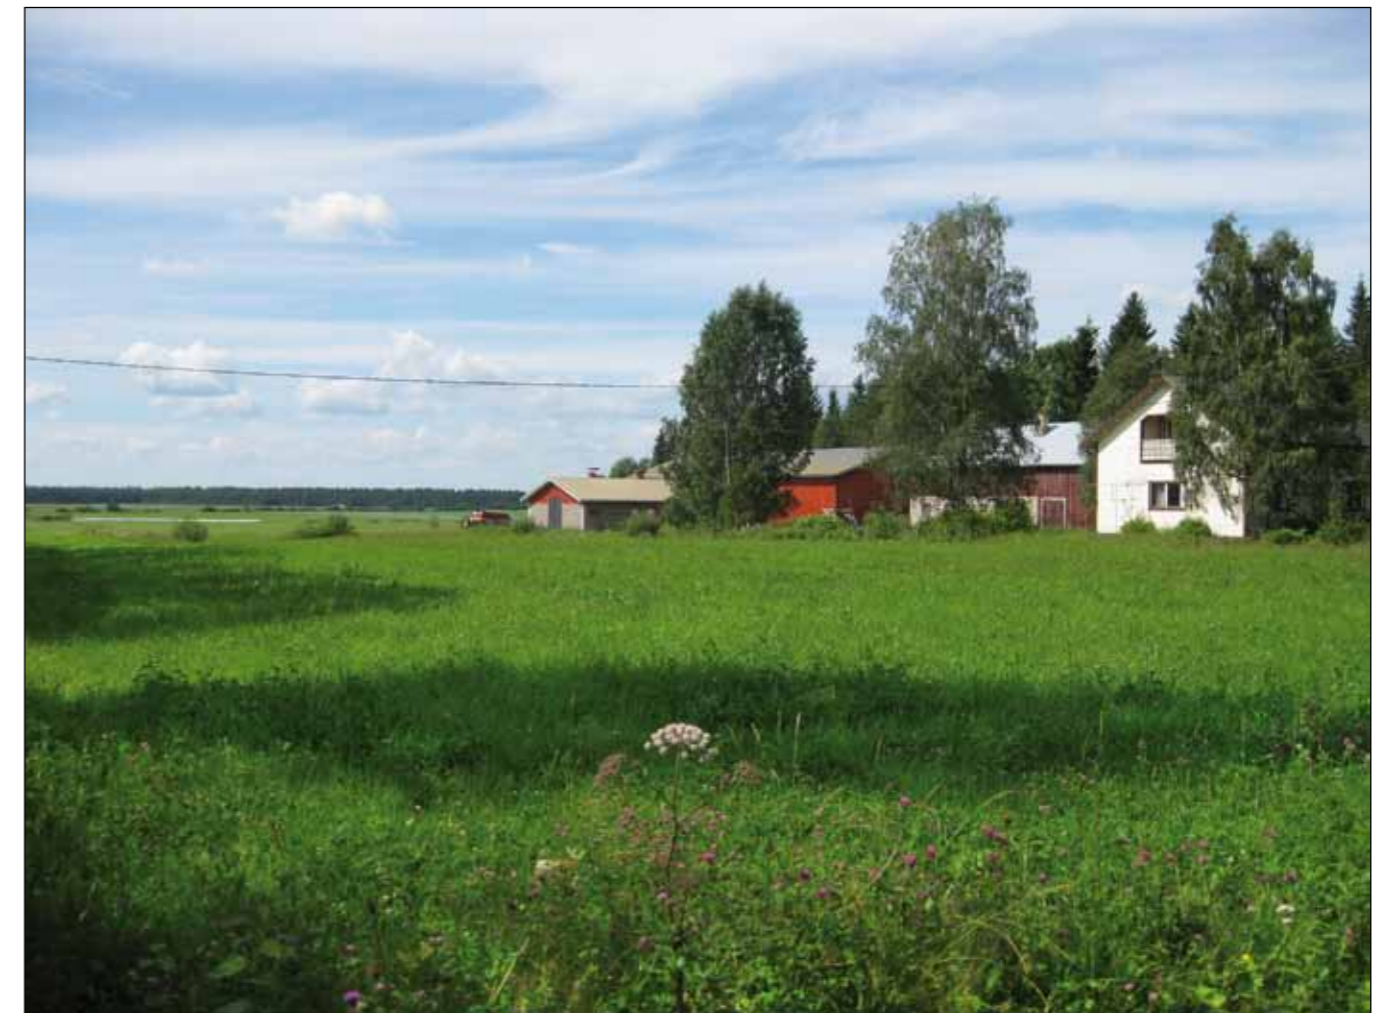
Haaskan tilan päärakennus on harvoja Elämäjärvellä säilyneitä 1800-luvun maatalon päärakennuksia. Pitkänurkkainen ja vuoraamaton hirsirakennus kuvastaa Pihtiputaalle ominaista rakennustapaa.

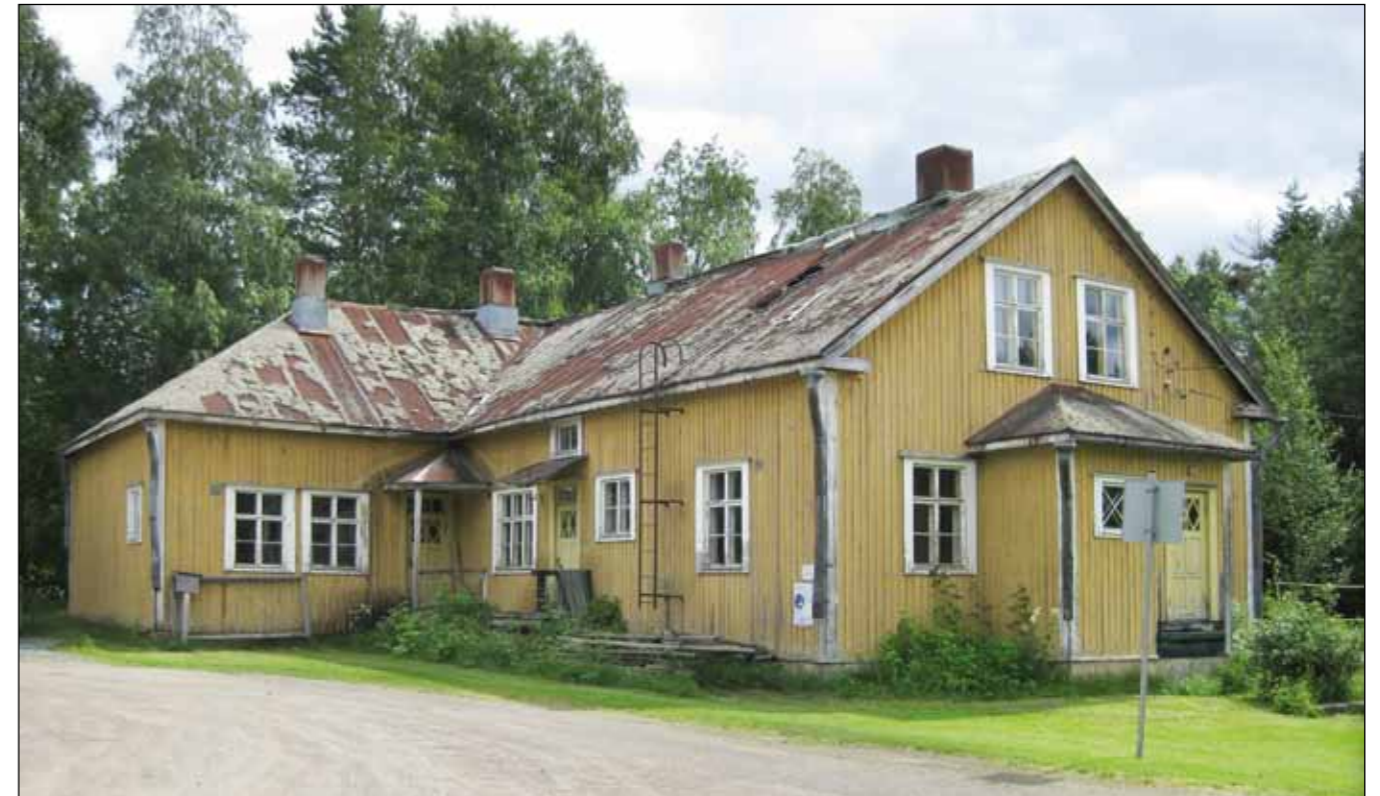
Peningin koulumiljö on merkittävä osa kylänraitin miljöötä. Tämä miljö on kuitenkin muuttumassa, sillä vuonna 1930 rakennettu puukoulu on heikossa kunnossa ja sen säilyminen näyttää hyvin epävarmalta.

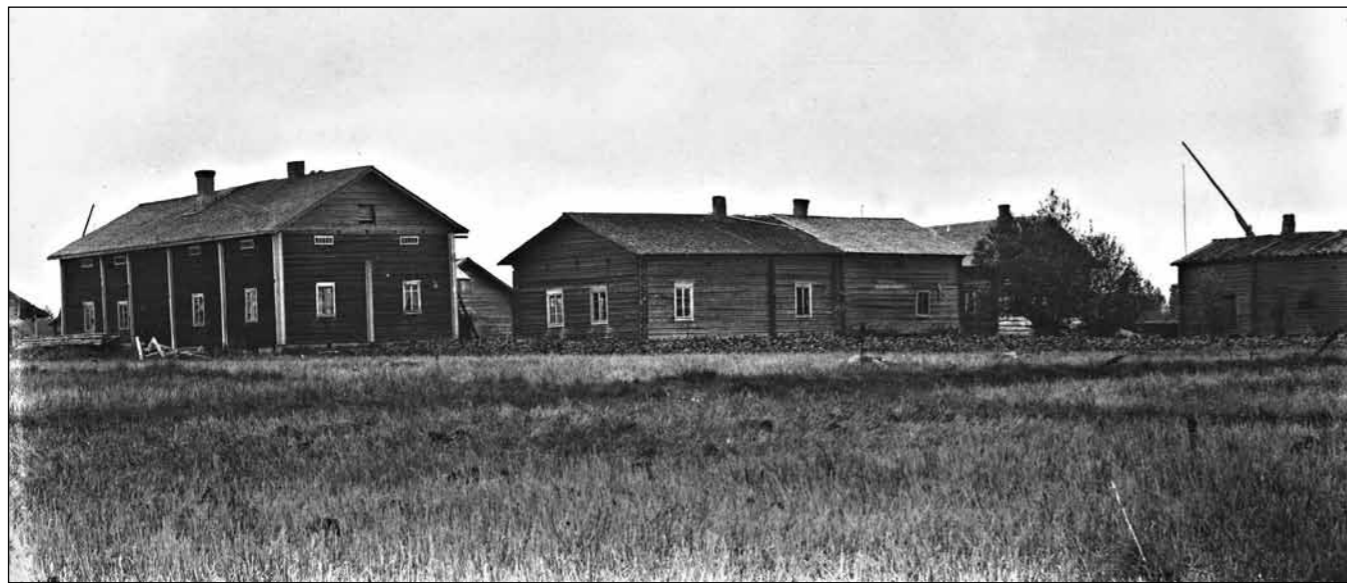
Pesolan tila on Elämäjärven kylän vanhimpia taloja. 1900-luvun alun valokuvassa näkyy vielä perinteinen pihtiputaalainen talonpoikaispihapiiri, jossa on pohjalaisvaikutteinen korkea päärakennus ja matalampi asuinrakennus. Pesolan pihapiiri on nykyään täysin uudistunut ja sen historiasta muistuttaa enää kaksi aittaa.

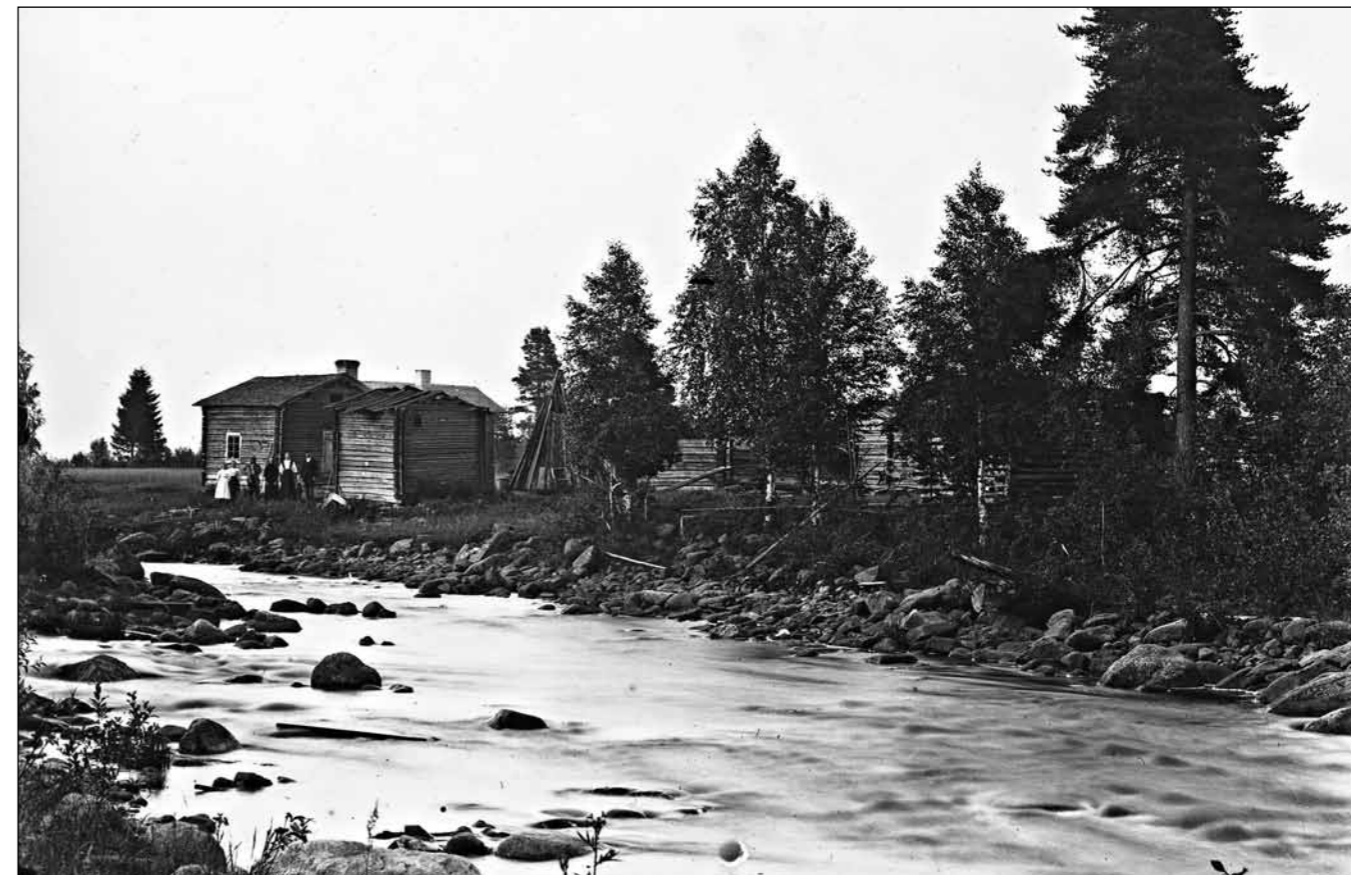
Myllylän torppa Elämäjoen varressa 1900-luvun alussa. Monien torppien pihapiireille oli ominaista lukuisat pienet talousrakennukset, joita tehtiin lisää aina sitä mukaa kun mahdollisuudet sallivat. Valokuvassa näkyvän Myllylän pihapiirikokonaisuus ei tehnyt tästä poikkeusta.

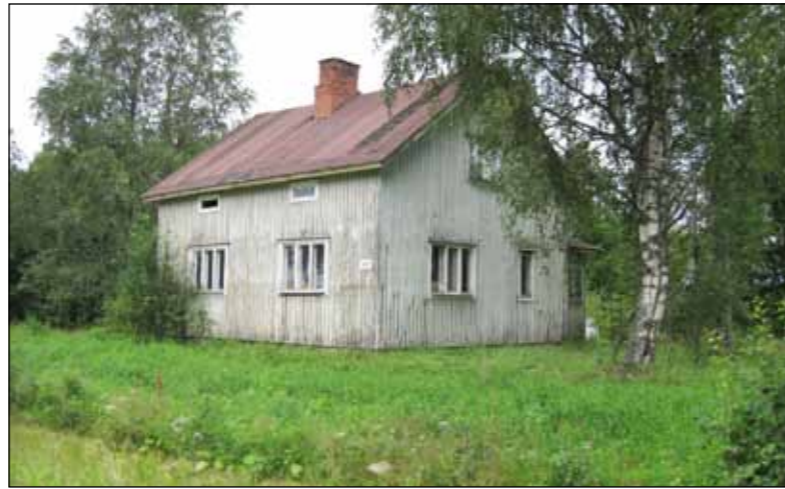
Jälleenrakennuskauden asuintaloihin on tehty monenlaisia korjauksia. Liitonjoella alkuperäisessä asussa on säilynyt lähinnä autioituneita taloja.

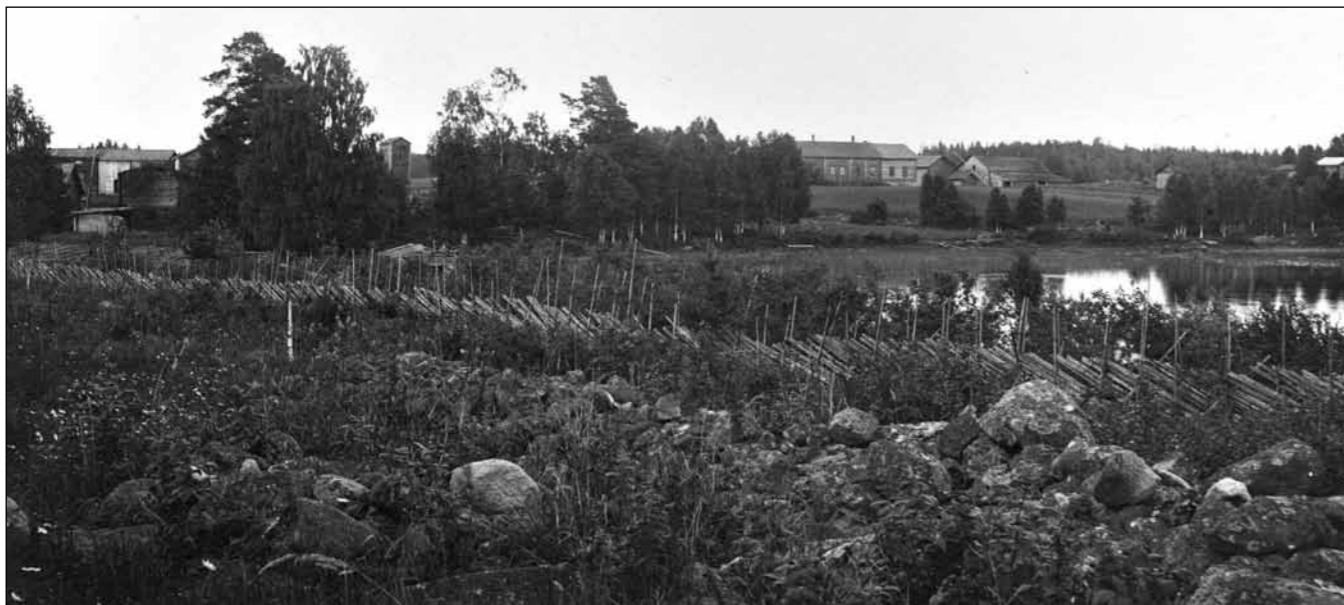
1900-luvun alun valokuvassa oikealla näkyy Uusitalon pihapiiri, jossa on päärakennus ennen 1930-luvun uudistusta, sen vieressä riihi ja näiden välissä todennäköisesti navetta. Kuvan vasemmassa reunassa näkyy Vanhatalon pihapiiri. Puiden välistä pilkistää Vanhatalon tuulimylly. Kuva on otettu Myllyniemestä itään päin. Valokuvaaja Nestor Saastamoinen 1911.

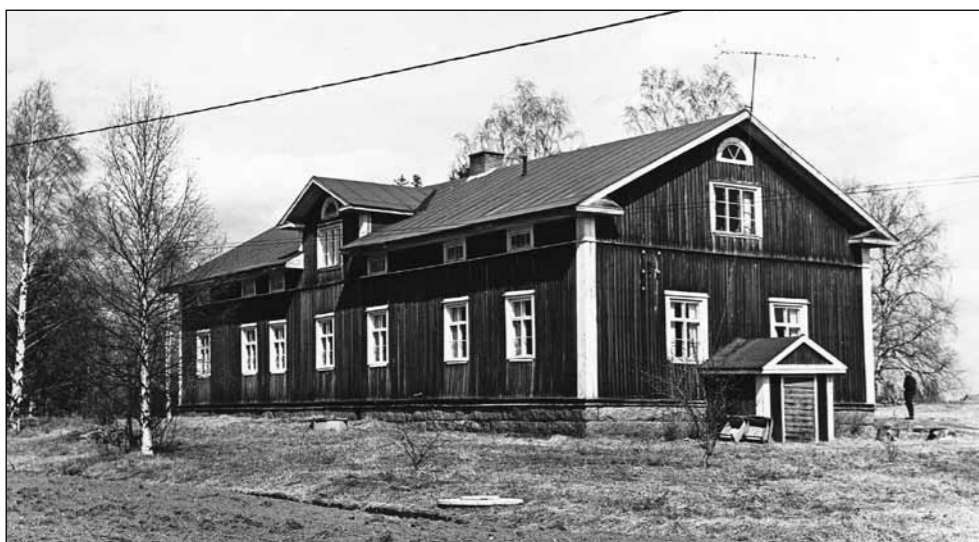
1970-luvun lopulla otettu valokuva Uusitalon päärakennuksesta. Komean rakennuksen ulkoasu on 1930-luvulta. Muutospäätökset tuolloin laati ilmeisesti Keski-Suomen maanviljelysseuran rakennusmestari Jalmari Kuronen. Valokuvaaja Rismo Virpimaa.

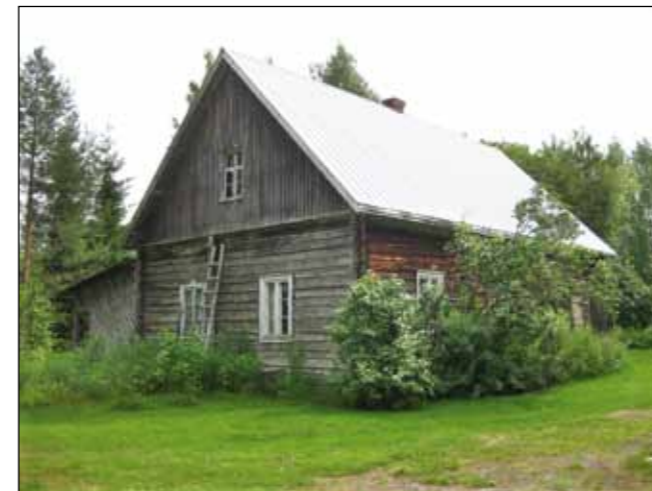
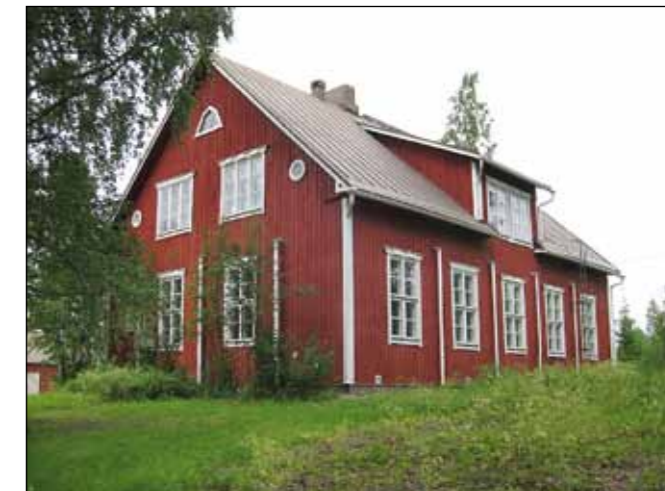
Kulju on Saaninkylän vanhin kantatalo. Sen pihapiirissä on säilynyt asuinrakennus 1900-luvun alusta. Rakennus kuvastaa Pihlputaalle luonteenomaista rakennustapaa.

Saaninkosken kansakouluna tunnetun koulun perustaminen 1930-luvulla oli kyläläisten sitkeän ponnistelun tulos. Kunta suhtautui kouluhankkeeseen aluksi kielteisesti, mutta kylän isännät ajoivat asiaa aktiivisesti Kouluhallitukselle ja pian Kouluhallitus määräsi koulun perustettavaksi. Klassistisen koulurakennuksen piirustukset saatiin Kouluhallituksen koulusuunnittelutoimistosta.

Saaninkylän vanhin talo Kulju on perustettu vuonna 1849 kruununmaalle. Kuljun pihapiirissä on säilynyt vanha päärakennus 1900-luvun alusta. Rakennus edustaa perinteistä ja Pihtiputaalle ominaista pienen maatilan rakennusperintöä. Hirsirunkoisen tuvan ja kamarin sekä lautarakenteisen porstuan käsittävä talo on pihtiputaalaiseen tapaan pitkänurkkainen vuoramatton harmaa rakennus. Peltikattoa lukuun ottamatta kohde on säilynyt alkuperäisessä asussa ja siten paikallisesti rakennushistoriallisesti merkittävä. Kohteella on myös maisemallista merkitystä Kuljunperän kylätien maisemassa.

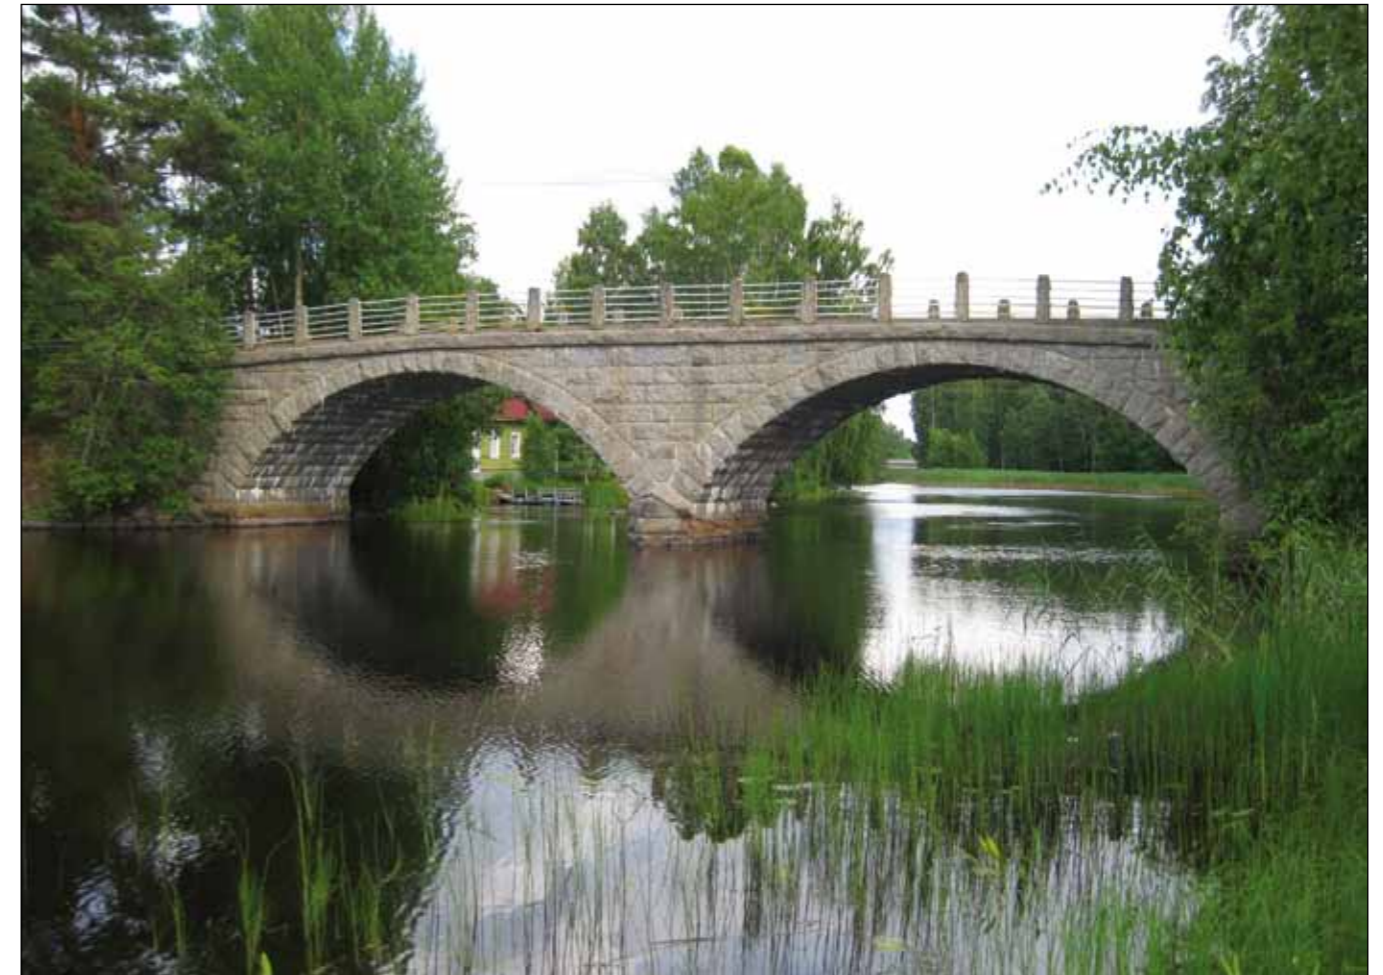
Heinäjoen kaksiholvinen kivisilta valmistui aikaisemman puuarkkusillan tilalle vuonna 1924. Silta on tiehallinnon valitsema museosilta.

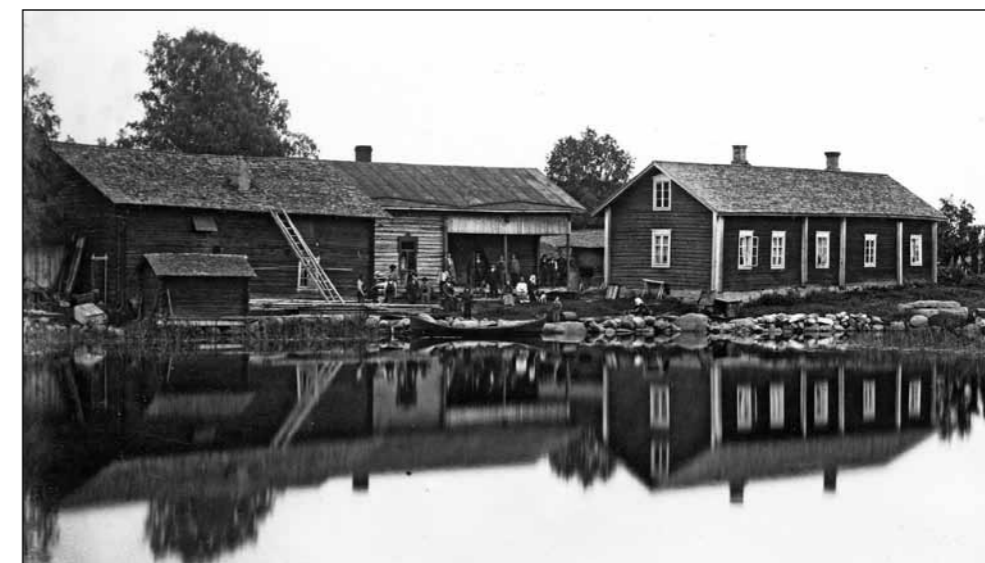
Nahkuri Matti Mustosella oli Heinäjoen sillan kupeessa sijaitsevassa Siltasaarella menestyvä verstaas, jota nahkatehtaaksikin kutsuttiin. Valokuvassa keskellä näkyy verstaarakennus ja oikealla asuinrakennus. Vasemmassa etureunassa näkyvää rakennusta ei enää ole olemassa. Valokuva on otettu huultavasti 1800–1900-lukujen taitteessa. Tuntematon valokuvaaja.

Siltasaari sijaitsee maisemallisesti merkittävällä paikalla Heinäjoen vanhan museosillan vieressä aivan veden ääressä. Paikka on aiemmin nimensä mukaisesti ollut saari. Saaren osti nahkurinkisälli Matti Mustonen, joka perusti Pihtiputaalle menestyvän nahkurintehtaan. Toimintaa varten Mustonen rakensi 1880-luvulla verstasarakennuksen ja uudisti myös päärakennuksen. Pihapiirissä on edelleen säilynyt 1880-luvun päärakennus ja osa vanhasta nahkurintehtaasta. Kulttuuri- ja rakennushistoriallisesti merkittävät pihapiirin rakennukset ovat 1880-luvulta. Ne ovat säilyneet ulkoasultaan melko hyvin alkuperäisinä ja kuvastavat paitsi pihtiputaalaista asuinrakentamisen perinnettä, myös paikkakunnalla merkittävän nahkurintehtaan vaiheita. Rakennukset ovat erityisen näkyvällä paikalla ja niillä on huomattavia miljöörä-

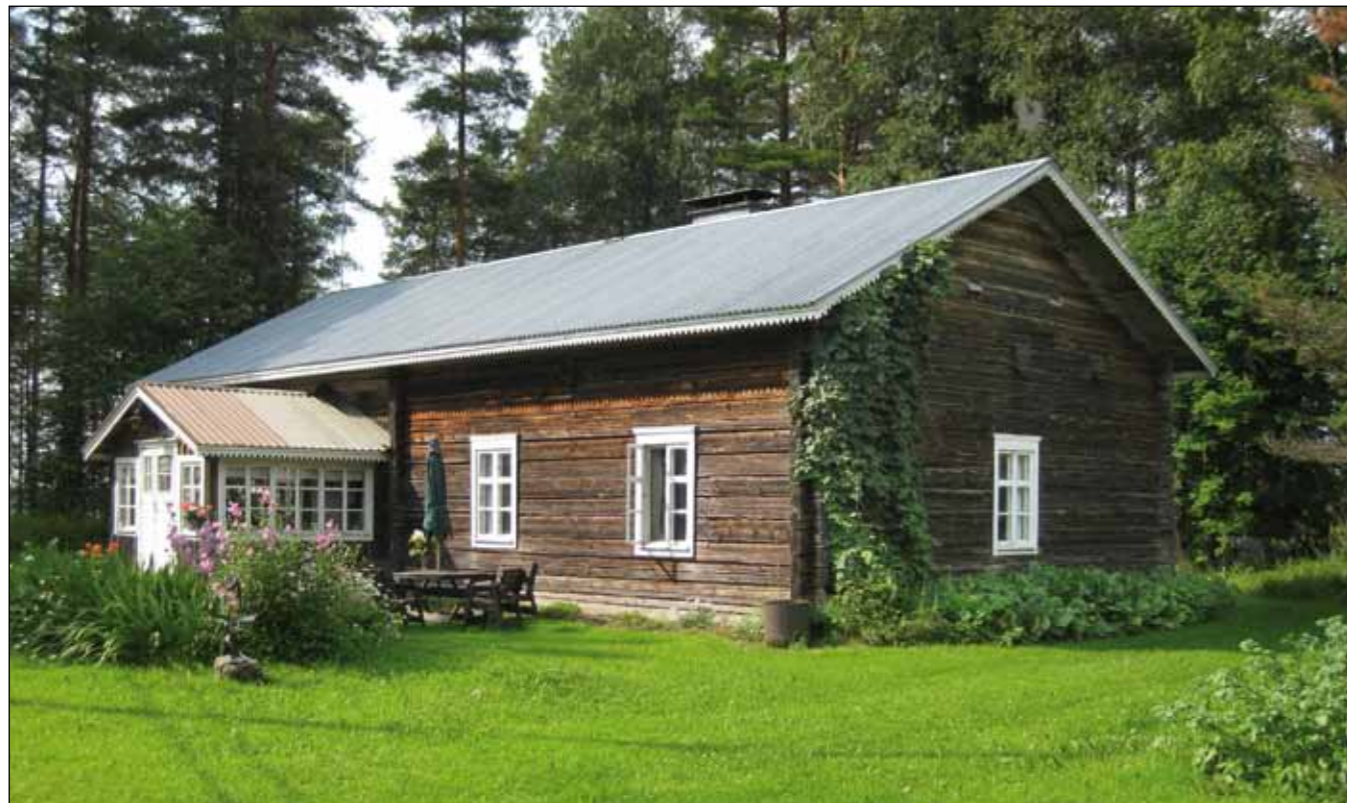
Särkilahden tilan vanha päärakennus kuvastaa uuteen paikkaankin siirrettyä perinteistä pihtiputaalaista talonpoikaista rakentamista. Pihtiputaalaisissa taloissa tyypillisesti käytettiin pitkänurkkasalvosta aina viime sotiin asti. Rakennukset olivat usein vuoraamattomia, monet maalaamattomia.

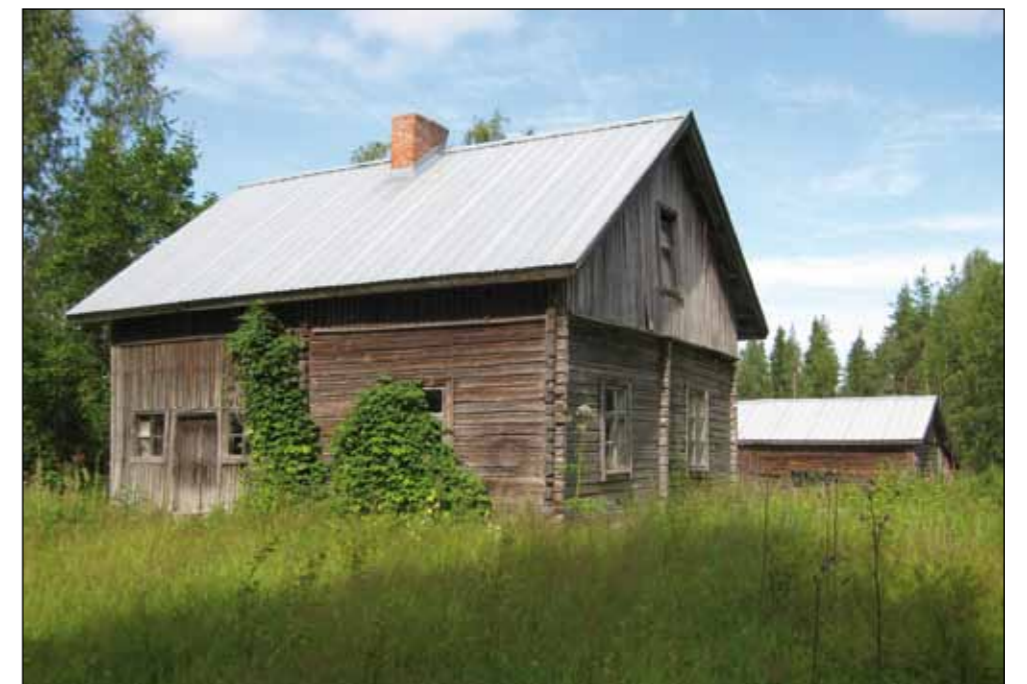
Tuvan, kamarin tai ruokakamaron ja lautarakenteisen porstuan käsittävä rakennus oli Pihtiputaalla tyypillinen torppien ja muiden vaatimattomien pientilojen asuinrakennus. 1900-luvun alussa niissä oli usein jyrkkä harjakatto, jolloin rakennukseen saatiin kylmä ullakkotila. Kivikon entisen torpan säilyneet rakennukset ovat esimerkki tyypillisestä alueen rakennustavasta.

Kivikon pihapiiri kuvastaa harvinaistuvaa torpan ja pientilan pienipiirteistä ja vaatimatonta rakennusperintöä 1800–1900-luvun taitteen tuntumasta tai 1900-luvun alkuvuosikymmeniltä. Peningintien varressa sijaitsevan Kivikon pihapiirissä on hirsinen asuinrakennus ja ulkorakennus. Asuinrakennus edustaa Pihtiputaalle ominaista rakennustyyppiä pohjaratkaisultaan, salvoksiltaan ja muutenkin ulkoasultaan. Rakennukset ovat säilyneet hyvin alkuperäisessä asussa katemateriaalia lukuun ottamatta, ja niillä on paikallista rakennushistoriallista ja maisemallista arvoa.

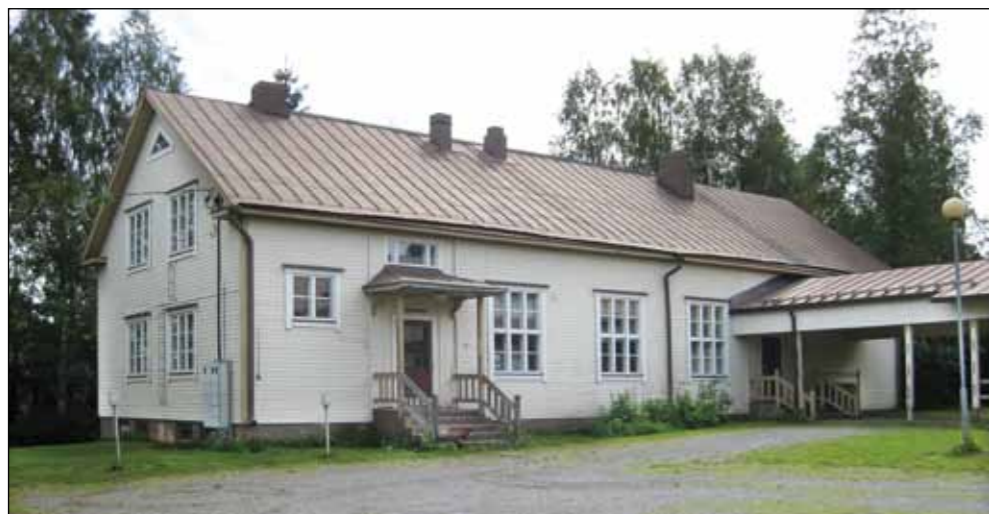
Elämäjärven koulu on yksi kolmesta inventointialueen 1930-luvun puukouluista. Rakennuksessa on ajan koulurakennukselle ominaiset suuret ikkunat. Rakennusta on myöhemmin laajennettu liikuntasaliosalla, joka kytkettiin vanhaan rakennukseen katoksen välityksellä.

kuntaan perustettiin uusia koulupiirejä. Inventointialueella on säilynyt kolme 1930-luvulla valmistunutta koulurakennusta: Elämäjärven, Peningin ja Saaninkylän koulut. Nämä kolme arkkitehtuuriltaan klassistishenkistä koulua muistuttavat toisiaan suurine ikkunoineen, kissanpenkkeineen ja jyrkähköine kattoineen. Julkisessa rakentamisessa usein tavoiteltiin ajanmukaisia ja korkeatasoisia ratkaisuja ja arkkitehtuurissa näkyy myös aikakauden tyyliuuntauksia. Koulurakennukset erottuvat Pihtiputaalla maaseudun muusta, perinteitä noudattavasta rakennuskannasta.

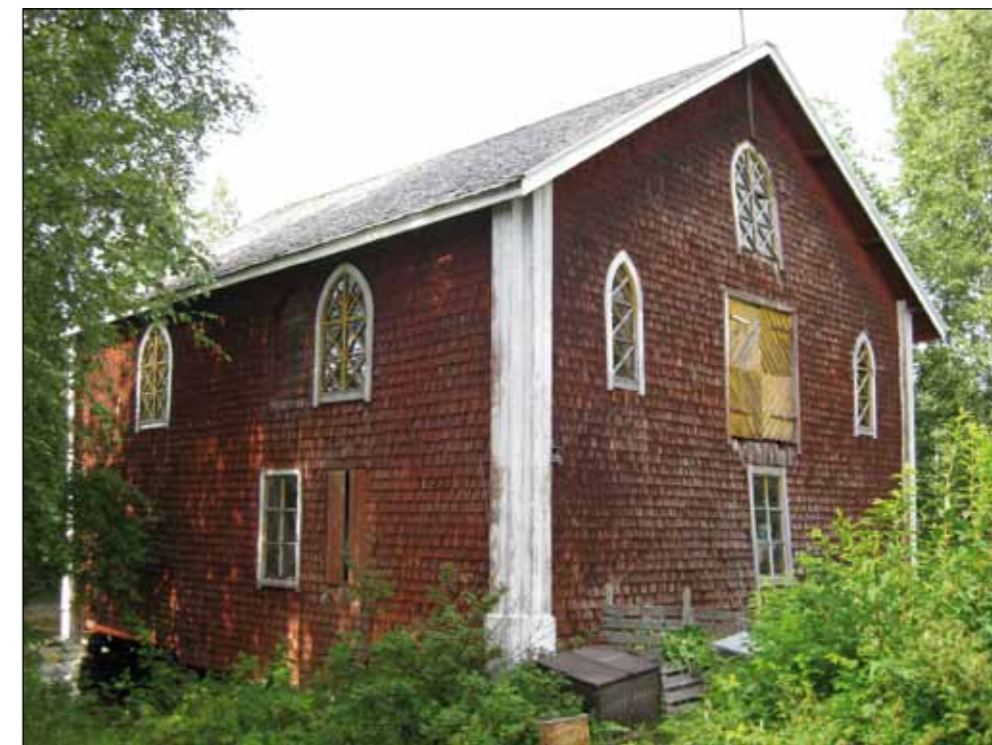
Saaninkosken mylly on ainoa rakennus, joka on säilynyt Saaninkoskessa 1800-luvulla toimineesta ruukin ja myllyn käsittäneestä pienteollisuusympäristöstä. Pärevuoratussa myllyrakennuksessa on poikkeuksellisen komeat ikkunat, jotka perimätiedon mukaan ovat Viitasaaren kirkon vanhat ikkunat.

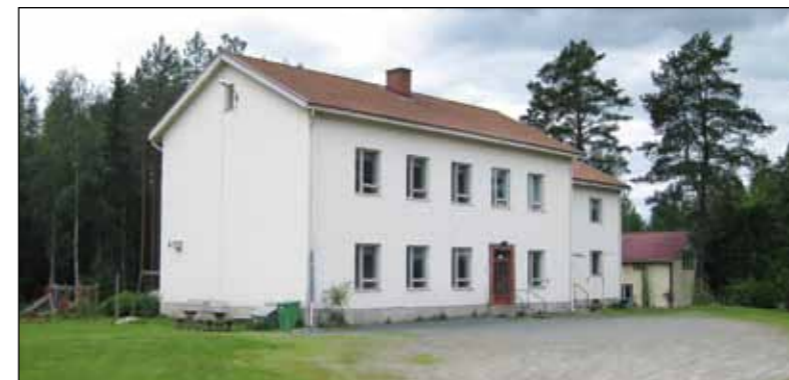
*Peninkin rakennettiin vanhan puukoulun rinnalle uusi kivi-
koulu vuonna 1953. Rakennus
kuvastaa ajan arkkitehtuurin
jälkifunktionalistista suunta-
usta.*

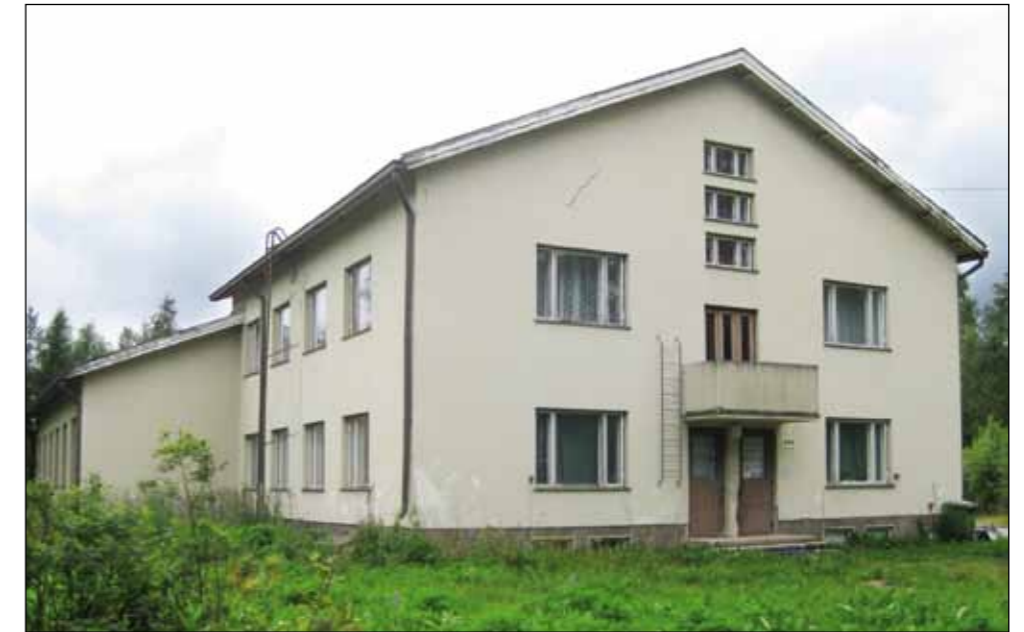
Liitonjoelle ja Rönnykylälle rakennettiin koulutalot samoilla piirustuksilla toistensa peilikuvana. Koulurakennukset ovat aikakauden julkisen rakentamisen tyyppillisiä esimerkkejä.

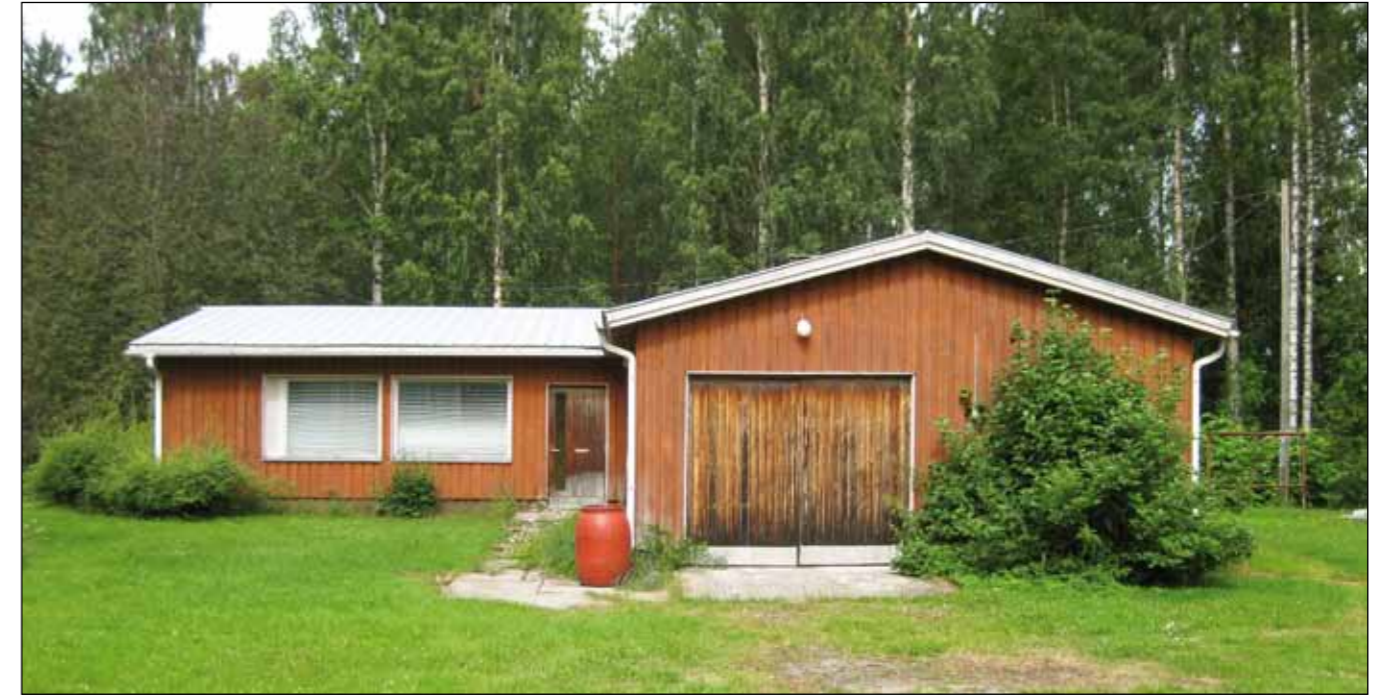
2000-luvun omakotitalorakentamista on tehty sekä uusille tonteille että vanhojen tilojen pihapiiriin. Kuvassa olevassa Uus-Ristolassa 2000-luvun omakotitalo on korvannut 1950-luvun asuinrakennuksen, joka sekin rakennettiin vanhemman päärakennuksen tilalle.

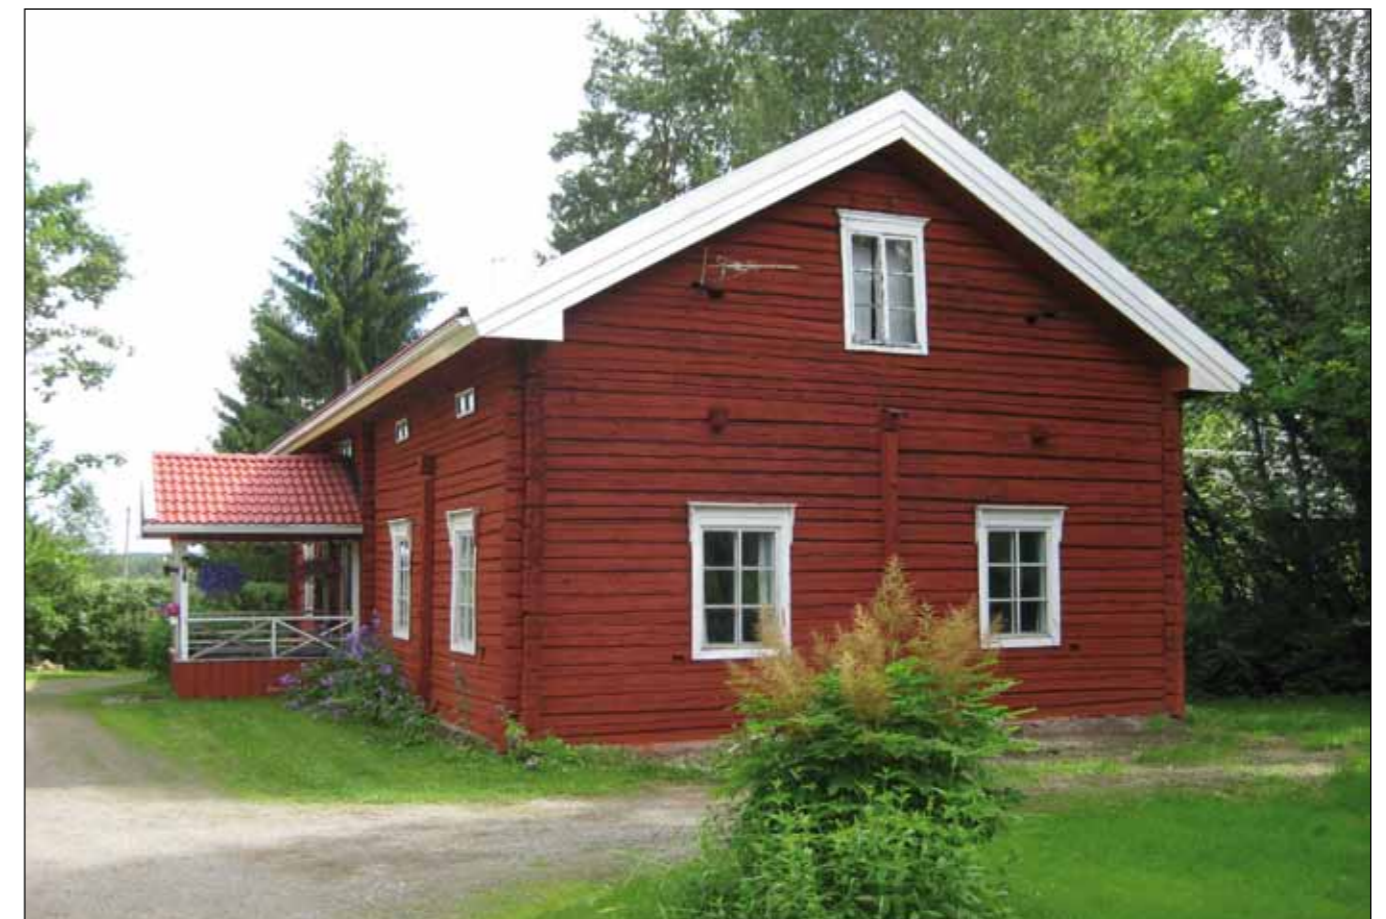
Puralan vanha päärakennus on edustava esimerkki pihtiputaalaisesta 1800-luvun talonpoikaisrakentamisesta. Puralan omistaja on korjannut rakennusta pieteetillä.

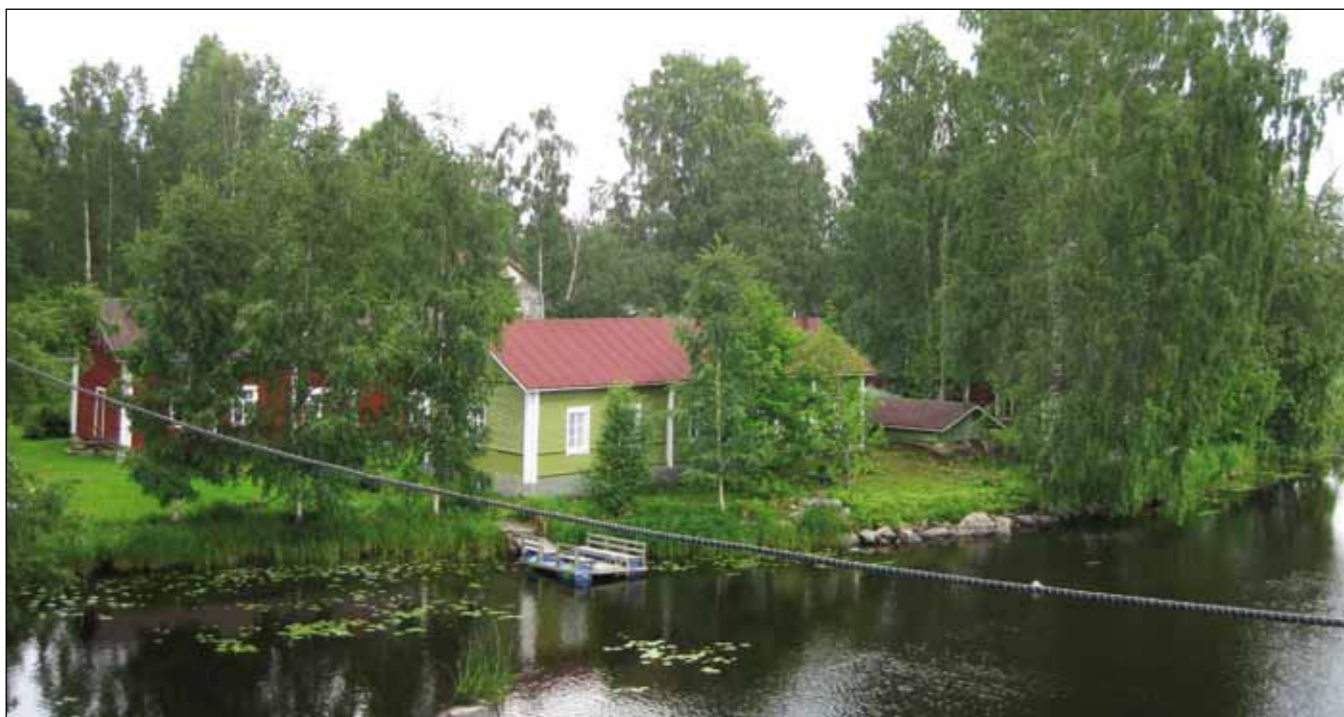
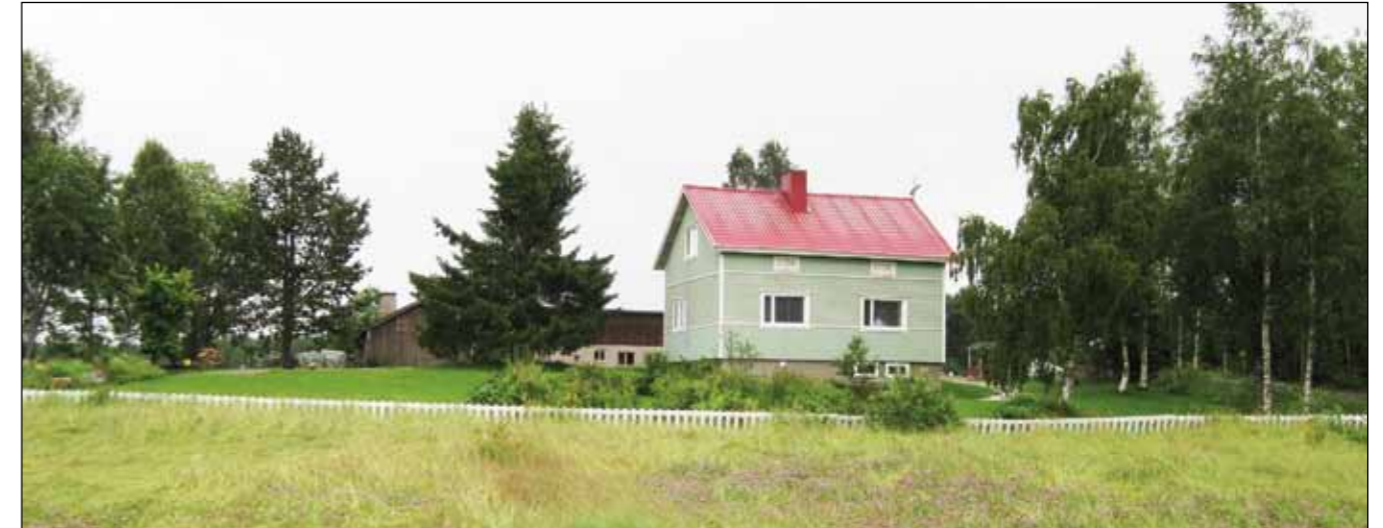
Jälleenrakennuskauden rakennusperintö on määrällisesti vallitseva historiallinen rakennuskerrostuma. Lähes kaikkiin aikakauden rakennuksiin on kuitenkin tehty alkuperäisestä poikkeavia julkisivumuutoksia.

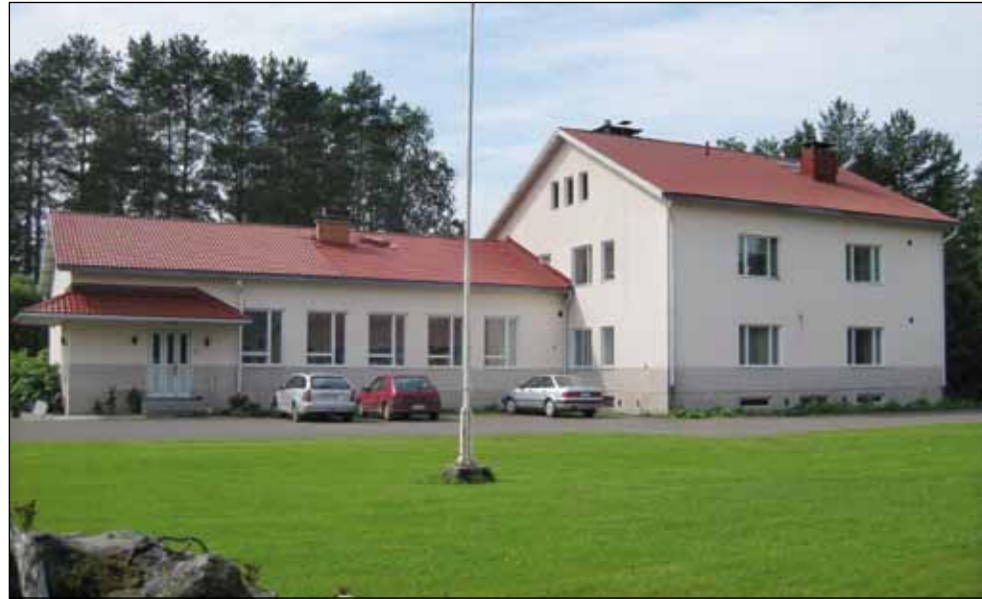
Inventointialueen koulurakennukset ovat säilyneet varsin hyvin alkuperäisessä asussaan. Valokuvassa Rönnykylän koulu.

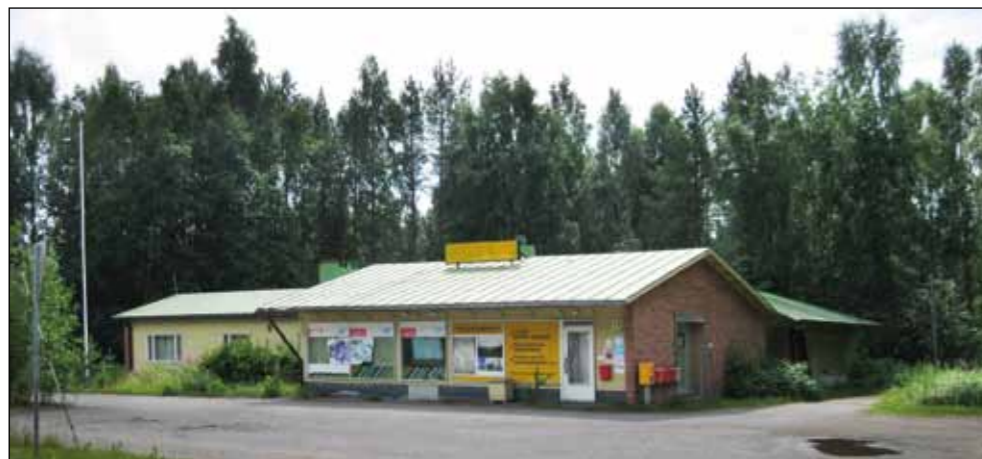
Kaupankäynnin rakennettuja kulttuuriympäristöjä inventointialueella edustavat lähinnä muutamat entiset kyläkaupat. Kauppatoiminta on kuitenkin niissä loppunut. Kuvassa Elämjärven entinen kyläkauppa.

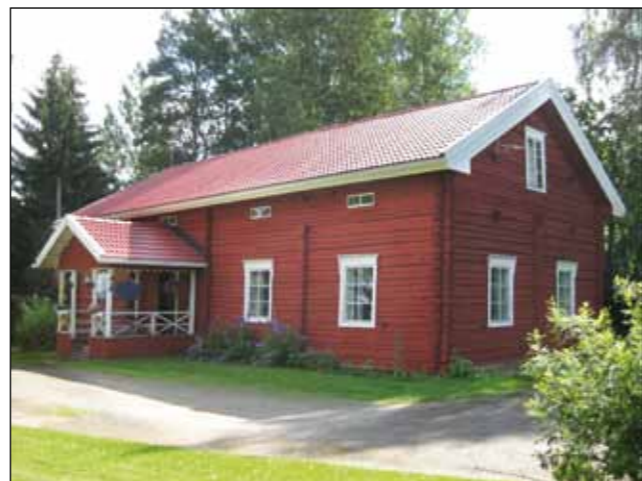
Purala on Elämäjärven kylän vanhoja maatiloja. Haaska ja Purala ovat kiinteistörekisterin mukaan muodostettu vuonna 1816. Puralan pihapiirissä on 1800-luvulla kahdessa vaiheessa rakennettu päärakennus. Rakennus on tyypillinen pihtiputaalainen talonpoikaistalo, jonka vanhaa asua on pyritty säilyttämään korjauksissa. Pihapiirin muut perinteiset talonpoikaisrakennukset ovat ajan saatossa hävinneet.

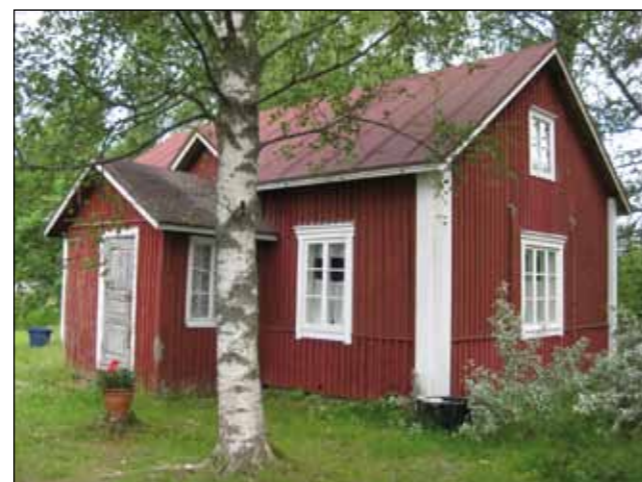
Peningintien varressa sijaitseva Ojajarju on Pellonpään talon vanha torppa. Pihapiirissä on säilynyt vanha 1920-luvun asuinrakennus sekä vanha aitta ja savusaunarakennus. Pihapiirin läheisyydessä on lisäksi riihi ja heinälato. Ojajarjun pihapiiri on uudistunut 1950-luvulla, kun sinne rakennettiin uusi päärakennus ja sauna. Vanhaa rakennuskantaa jouduttiin myös purkamaan Heikkilään vievän tien alta. Pihapiirin säilyneet rakennukset kuitenkin kuvastavat 1900-luvun alun torpparien asumistapaa. Kohteella on myös maisemallista arvoa Peningintien varteen rakentuneen torpparialueen osana.

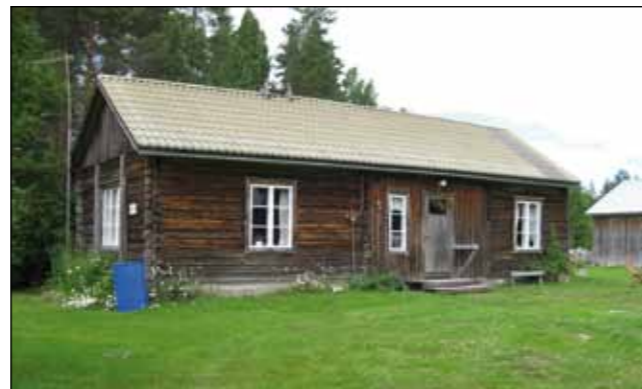
Peninki on entinen Hassilan talon torppa. Pihapiirissä on säilynyt 1800-luvun päärakennus ja aitta sekä sotien jälkeen rakennetut navetta ja liiteri. Asuinrakennus ja aitta edustavat harvinaistuvaa torppariajan rakennusperintöä. Pihapiirin rakennukset muodostavat pienipiirteisen ja idyllisen talonpoikaisen miljöön Peninginrannantien varteen. Peningin asuinrakennus on säilynyt lähes täysin alkuperäisessä asussaan, ja se kuvastaa pohjaratkaisultaan, salvestyypiltään ja ulkoasultaan tyypillistä pihtiputaalaista rakennustyyppiä. Päärakennus ja aitta ovat paikallisesti rakennushistoriallisesti arvokkaita. Kohteella kokonaisuutena on kulttuurihistoriallista arvoa torpparivaiheen elämäntavan kuvastajana.

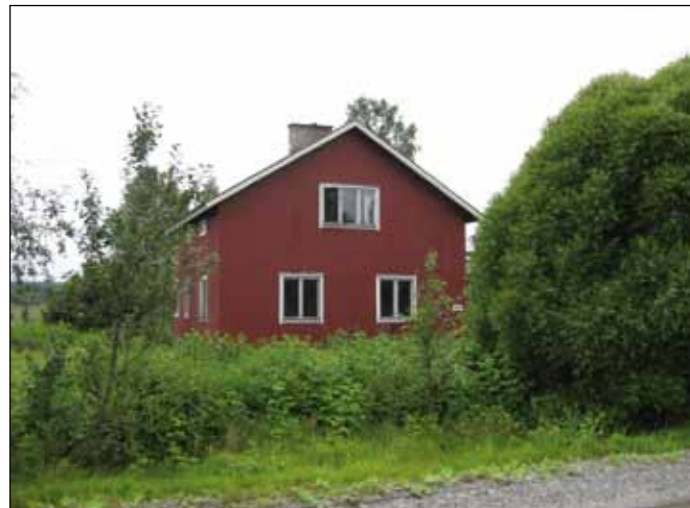
Liitonjoella, kuten monin paikoin muuallakin Suomessa, jälleenrakennuskauden tyyppitaloihin on kohdistunut huomattavan paljon muuttavia korjauksia. Autiotaloja lukuun ottamatta jokaisessa talossa vä-

hintäänkin ikkunat, katemateriaali tai lautavuoraus on muuttunut alkuperäisestä poikkeavaksi. Monia rakennuksia on myös laajennettu. Alue on kuitenkin säilynyt ajallisesti yhtenäisenä ja kokonaisuutena asutuskauden kaltaisena, sillä uudisrakentaminen ja toisaalta purkaminen on ollut vähäistä. Liitonjoen asutusalue on paikallisesti maisemallisesti ja asutushistoriallisesti arvokas.

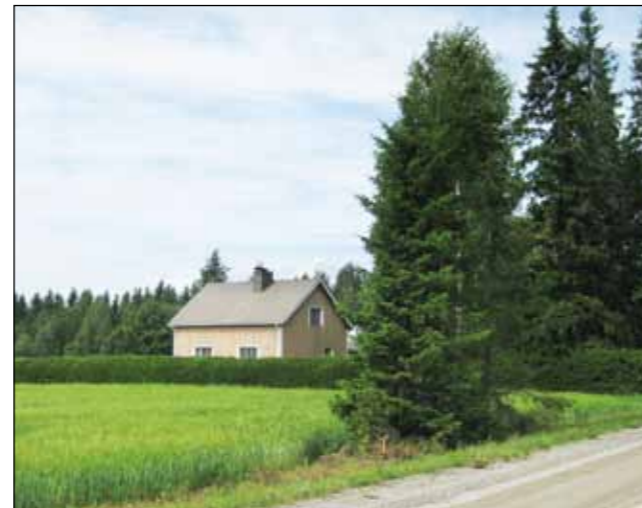
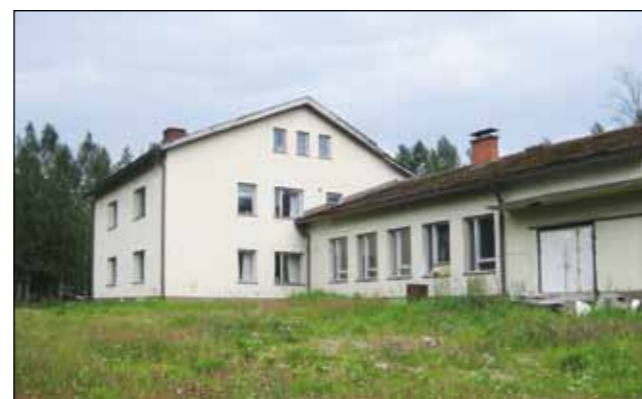
Liitonjoen entinen koulu

Liitonjoen asutusalueelle rakennettiin oma kansakoulu vuonna 1953 rakennusmestari Antti Paanasen suunnitelmin. Koulurakennus edustaa arkkitehtuuriltaan jälleenrakennuskaudelle ominaista jälkifunktionalismia. Rakennus on oman aikansa tyypillinen edustaja ja säilynyt melko hyvin alkuperäisessä asussaan. Kohteella on paikallista sivistyshistoriallista arvoa sekä kulttuurihistoriallista merkitystä voimakkaan asutustoiminnan mukanaan tuoman kehityksen kuvastajana. Liitonjoen koulu liittyy maisemallisesti merkittävään Liitonjoen asutustila-alueeseen.
