PIHTIPUTAAN ELÄMÄJÄRVEN, LIITONJOEN, RÖNNYN JA SAANIN ALUEET

Rakennusinventointiraportti

KESKI-SUOMEN
MUSEO

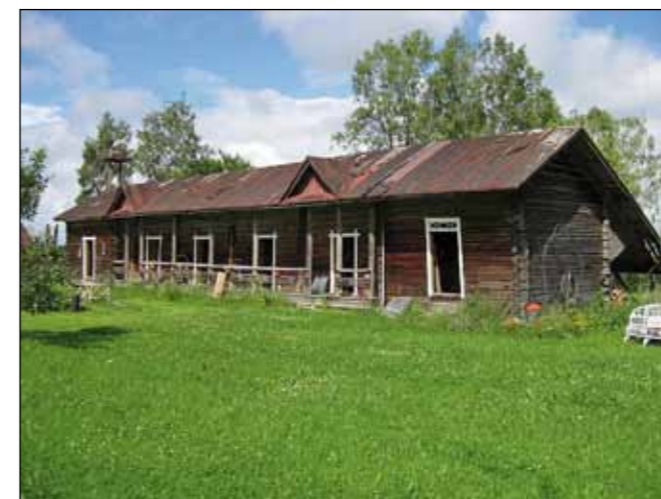
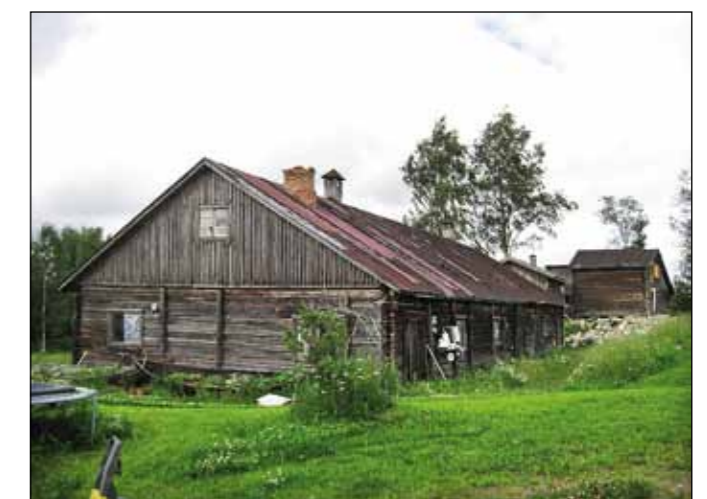
Rönninhiekka I; Vanhatalo

Rönninhiekka eli Vanhatalo on Rönnynkylän vanhin talo. Tila on perustettu vuonna 1777. Vanhatalon tilakeskus sijaitsee maisemallisesti merkittävällä paikalla lähellä Saanjärven rantaa ja peltoaukeiden ympäröimänä. Pihapiirissä on monipuolisesti rakennushistoriallisesti arvokasta talonpoikaista rakennuskantaa 1800- ja 1900-luvuilta, joskin tilan päärakennus on lähes täydellisesti uudistunut. Tilalla on myös historiallista merkitystä asutushistoriansa myötä.

Vanhatalo eli Rönнинhiekkä on Rönnynkylän vanhin talo. Sen pihapiirissä on vielä useita talonpoikaista elämäntapaa kuvastavia rakennuksia.

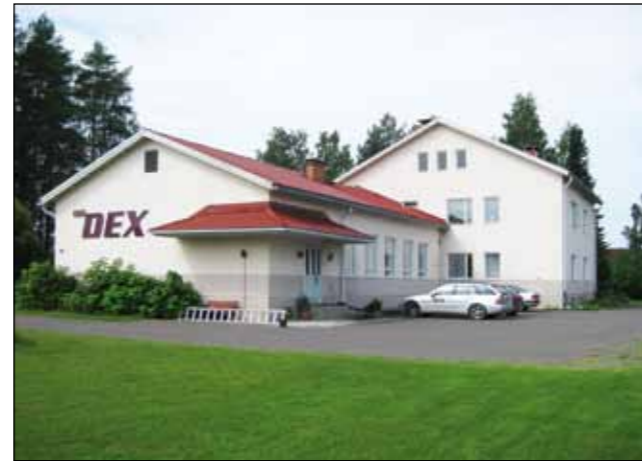
Rönnykylän entinen koulu

Rönnykylän koulu on rakennettu vuonna 1953 myös Liitonjoen koulun suunnitellun rakennusmestari Antti Paanasen suunnitelmin. Koulu sijaitsee maisemallisesti merkittävällä paikalla avoimella peltoalueella

kylätien varressa ja näkyvällä paikalla myös nelos-tieltä katsottaessa. Kohde on arkkitehtuuriltaan tyyppillinen ja edustava jälleenrakennuskauden koulutalo, joka on säilynyt melko hyvin alkuperäisessä asussaan. Ulkoasuun tehdyt muutokset on tehty alkuperäistä arkkitehtuuria kunnioittaen. Kohteella on maisemallisen merkityksen ohella paikallista rakennushistoriallista merkitystä ja paikallista sivistyshistoriallista merkitystä paikkakunnan kansanopetuksen vaiheita kuvastavana rakennuksena.

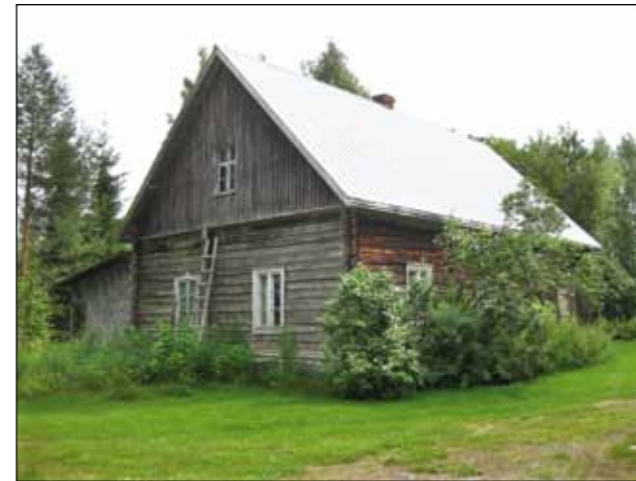
Saaninkylän vanhin talo Kulju on perustettu vuonna 1849 kruununmaalle. Kuljun pihapiirissä on säilynyt vanha päärakennus 1900-luvun alusta. Rakennus edustaa perinteistä ja Pihtiputaalle ominaista pienen maatilan rakennusperintöä. Hirsirunkoisen tuvan ja kamarin sekä lautarakenteisen porstuan käsittävä talo on pihtiputaalaiseen tapaan pitkänurkkainen vuoramatton harmaa rakennus. Peltikattoa lukuun ottamatta kohde on säilynyt alkuperäisessä asussa ja siten paikallisesti rakennushistoriallisesti merkittävä. Kohteella on myös maisemallista merkitystä Kuljunperän kylätien maisemassa.

Kulju on Saaninkylän vanhin kantatalo. Sen pihapiirissä on säilynyt asuinrakennus 1900-luvun alusta. Rakennus kuvastaa Pihlputaalle luonteenomaista rakennustapaa.

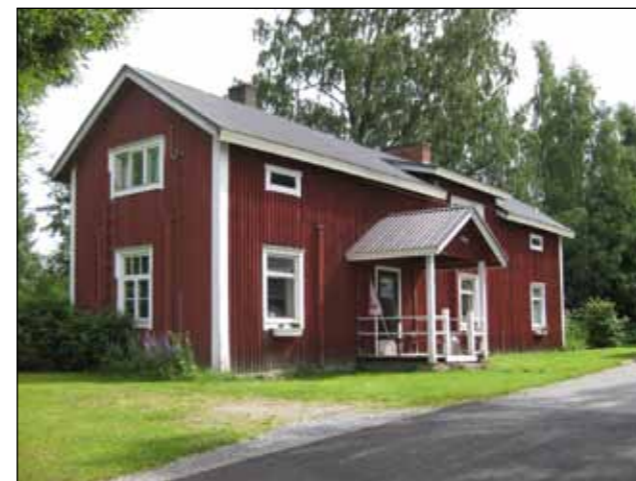
Rajamäki on todennäköisesti Rantalan tilan entinen torppa, joka sijaitsee Saaninkylällä Reisjärvelle vievän tien varressa. Rajamäessä on säilynyt vanha päärakennus muuten uusiutuneessa pihapiirissä. Vanha päärakennus on Saaninkylän alueella harvoja säilyneitä torppariajan asuinrakennuksia. Rakennuksessa on toiminut myös kauppa. Pihapiiri on täysin uudistunut ja myös vanhaan päärakennukseen on tehty useita ulkoasuun vaikuttaneita korjauksia, joten kohteella ei ole erityisiä rakennushistoriallisia arvoja. Saaninkylän maisemassa maantien varressa säilyneenä vanhana rakennuksena vanhalla päärakennuksella on maisemallista arvoa.

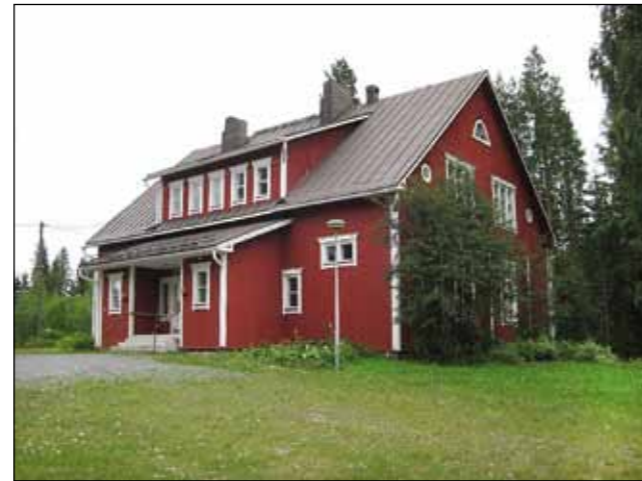
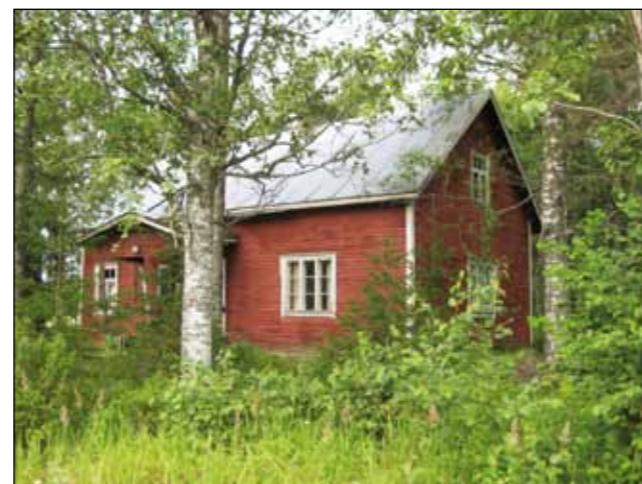
Pihtiputaan Saaninkylällä Rasinahontien varressa on Raitala-niminen entinen maatilän pihapiiri. Tila on erotettu Koivulasta vuonna 1939. Asumattomaksi jääneen tilan pihapiirissä on päärakennus, jonka rakennusaika lienee 1930–1940-luku. Puuseppätyönä tehdyt ikkunat muistuttavat vielä perinteisestä rakentamisesta, mutta kuistissa on 1940–1950-luvun piirteitä. Pihapiiriin kuuluu lisäksi hiekkatien toisella puolella sijaitseva hirsinen navetta sekä huonokuntoinen lautarakenteinen vaja. Raitala sijoittuu Rasinahontien varteen lähelle Reisjärventietä. Kohteen arvot ovat pääasiassa maisemalliset Saanin kylämaisemaan liittyen.

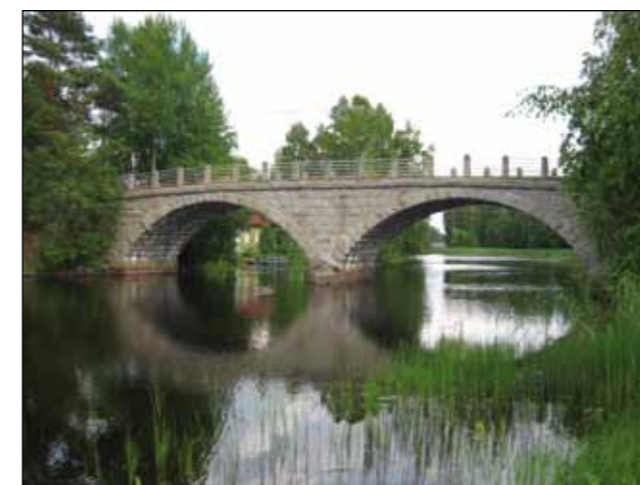
Heinäjoen vanhan maantiesillan miljöö

Heinäjoen sillan molemmin puolin on säilynyt vanhaa, perinteistä puukirkonkylää ja sen elinkeinoja kuvastavaa rakennuskantaa. Maisemallisesti erityisen merkittävässä paikassa, aivan sillan kupeessa sen pohjoispuolella veden äärellä on Siltasaari-niminen 1800-luvun lopun pihapiiri, jossa toimi Mustosen nahkurinliike. Siltasaaren läheisyydessä näkyvällä paikalla mäennyppylän päällä sijaitsee Ohtolan vanhan maatilän pihapiiri, jossa on tyyppillistä pihtiputaalaista pitkänurkkaista vuoraamatonta hirsirakentamisen ta-

paa kuvastava päärakennus. Siltasaaren itäpuolella on Hanhiranta, 1930-luvulla kunnan omille työntekijöille rakennuttama asuinrakennus. Sillan eteläpuolella perinteistä puukirkonkylän rakentamista kuvastaa Sillanpään huvilamainen rakennus 1920-luvulta.

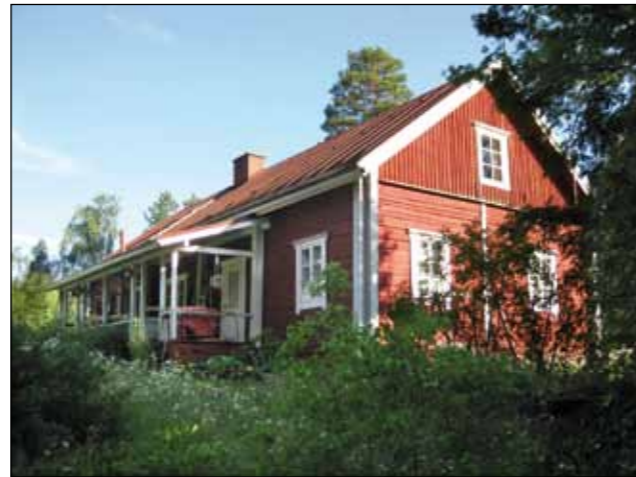
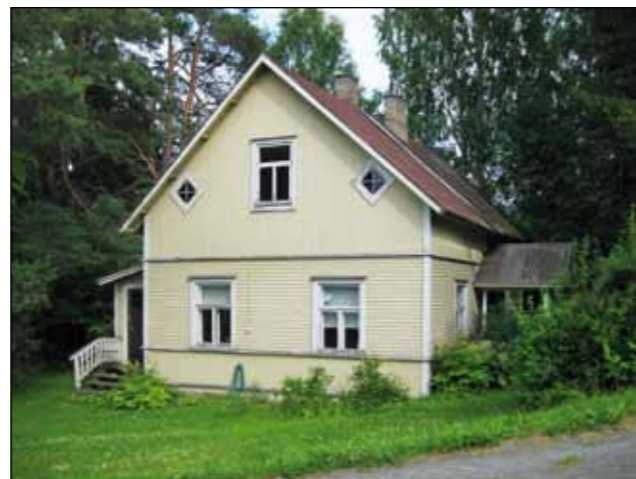
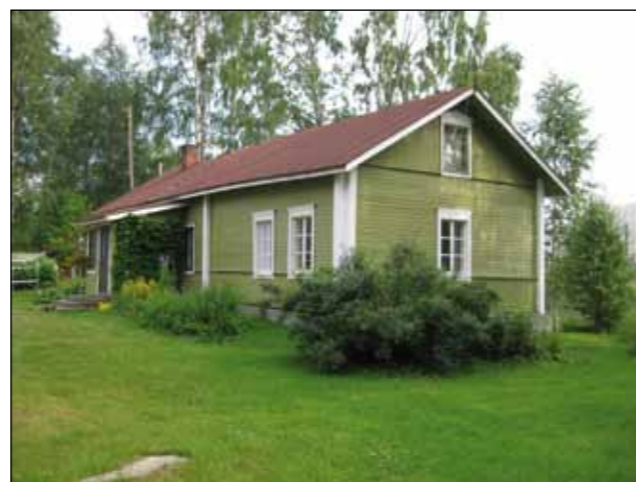
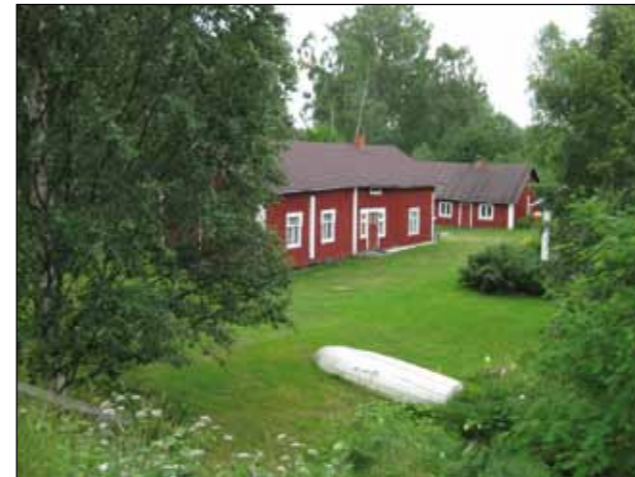
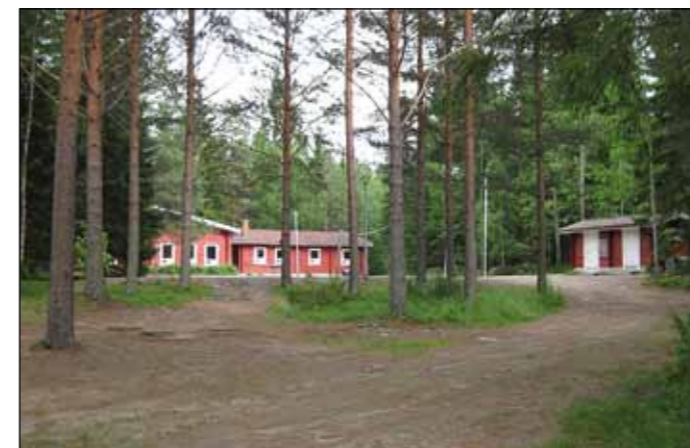
Siltasaari sijaitsee maisemallisesti merkittävällä paikalla Heinäjoen vanhan museosillan vieressä aivan veden ääressä. Paikka on aiemmin nimensä mukaisesti ollut saari. Saaren osti nahkurinkisälli Matti Mustonen, joka perusti Pihtiputaalle menestyvän nahkurintehtaan. Toimintaa varten Mustonen rakensi 1880-luvulla verstasarakennuksen ja uudisti myös päärakennuksen. Pihapiirissä on edelleen säilynyt 1880-luvun päärakennus ja osa vanhasta nahkurintehtaasta. Kulttuuri- ja rakennushistoriallisesti merkittävät pihapiirin rakennukset ovat 1880-luvulta. Ne ovat säilyneet ulkoasultaan melko hyvin alkuperäisinä ja kuvastavat paitsi pihtiputaalaista asuinrakentamisen perinnettä, myös paikkakunnalla merkittävän nahkurintehtaan vaiheita. Rakennukset ovat erityisen näkyvällä paikalla ja niillä on huomattavia miljöörä-

voja Heinäjoen valtakunnallisesti merkittävässä siltamiljöössä.

*Nahkuri Mustosen verstaasta on säilynyt osa Siltasaaren pi-
hapiirissä.*
